**SKLYPO J. ŠLIŪPO G. 13, PALANGOS M.  
ŽELDINIŲ INVENTORIZACIJA IR EKSPERTIZĖS IŠVADOS**

**PARENGĖ**  
**RITA GOLIAKOVIENĖ**  
Dendrologė  
Želdynų PDV (Atestatas Nr.54)

KLAIPĖDA  
2021.11.

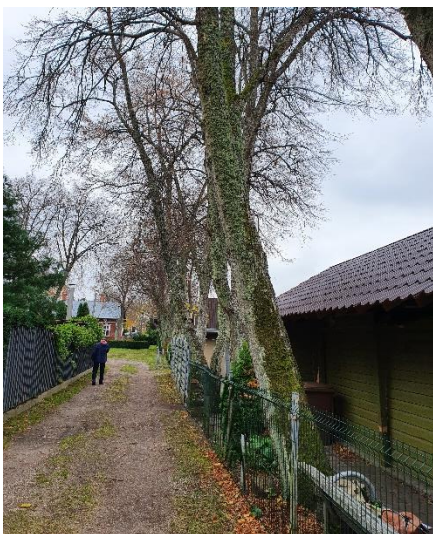
1 pav. Liepų alėjos vaizdas nuo Šliūpo g.

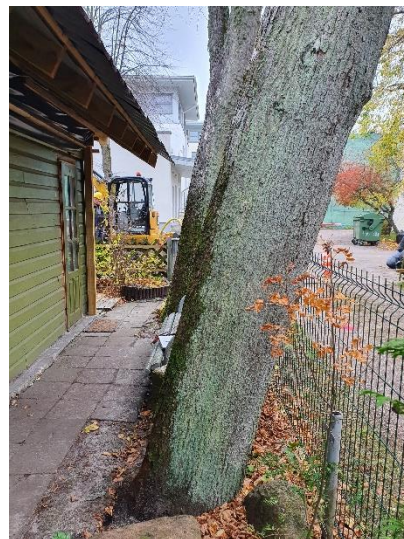
2 pav. Liepų alėja tarp pravažiavimo ir namo nr.13

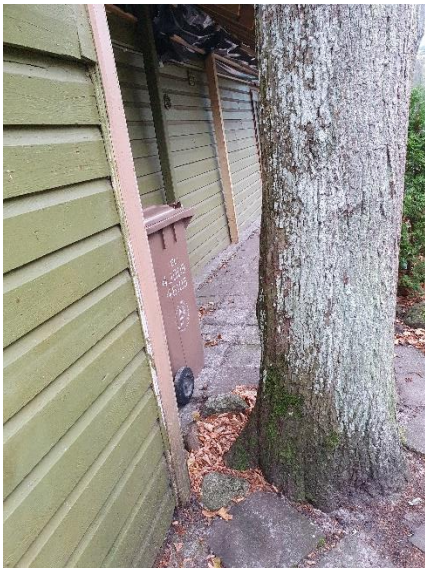
3 pav. Liepa nr.3

| Želdyno<br>(objekto)<br>pavadinimas | Medžio,<br>krūmo<br>Nr. plane | Rūšinės<br>sudėties koefi-<br>cientas | Medžio, krūmo rūšis | Kiekis,<br>vnt. | Amžius,<br>m. | Aukštis,<br>m | Diamet-<br>ras, cm | Medžių<br>grupės<br>skalsumas<br>ar krūmų<br>glaudumas | Medžių,<br>krūmų<br>būklė | Reikalingos<br>tvarkymo<br>priemonės | Pastabos |
|---|---|---|---|---|---|---|---|---|---|---|---|
| | 3 | | Europinė liepa | 1 | 100 | 18 | 48-50 | | 2-3 | Šalinti | 1,9m H šakojasi į du<br>kamienus, šakose, kamien<br>e ertmės nuo<br>nudžiūvusių ir laiku<br>nepašalintų šakų |

***Pirmam etape pašalinti medžius nr.2,3,4, o likusiems 4-iems vnt, (nr. 1,5,6,7) atlikti medžio lajos redukciją pasitelkus ne eilinius genėtojus, o arboristus. Nuo to priklausys ir medžio gėrovė ir žmonių saugumas.***

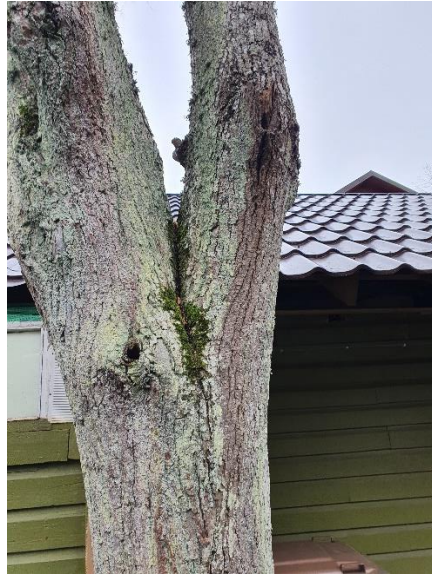
Buvo atliktas vizualus medžių būklės vertinimas. Vidinio puvinio kiekio nustatymas dar nereiškia, kad labiau išpuvęs medis virs greičiau už mažiau pažeistą. Labiausiai pavojingos yra skeletinių šakų sandūros, kur kaupiasi drėgmė ir puvinys pradeda veikti medžio šerdį. Todėl svarbu tokias pavojingas vietas sutvarkyti, norint išvengti šakų lūžių. Tai būtų šakų sutvirtinimas bei medžio lajos redukcija (tvarkymas individualus kiekvienam medžiui) Pateikiu kelis želdinių tvarkymo variantus.

4 pav. Pavoingos šakų sandūros, kur kaupiasi drėgmė

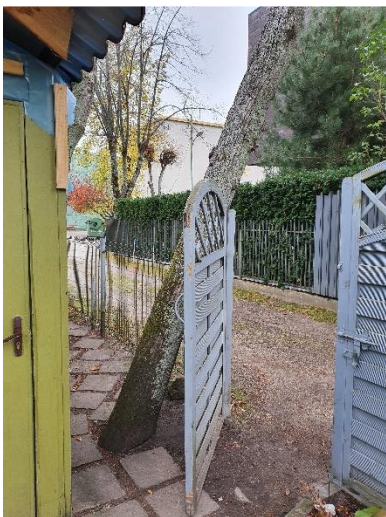
5 pav. Liepa nr.4 pasvirusi link pravažiavimo

| Želdyno<br>(objekto)<br>pavadinimas | Medžio,<br>krūmo<br>Nr. plane | Rūšinės<br>sudėties koefi-<br>cientas | Medžio, krūmo rūšis | Kiekis,<br>vnt. | Amžius,<br>m. | Aukštis,<br>m | Diamet-<br>ras, cm | Medžių<br>grupės<br>skalsumas<br>ar krūmų<br>glaudumas | Medžių,<br>krūmų<br>būklė | Reikalingos<br>tvarkymo<br>priemonės | Pastabos |
|---|---|---|---|---|---|---|---|---|---|---|---|
| | 4 | | Europinė liepa | 1 | 100 | 18 | 27 | | 2-3 | Šalinti | Pasvirusi į Š, kamiene<br>yra nedidelių pažeidimų,<br>kamenas atsirėmęs ant<br>tvoros |

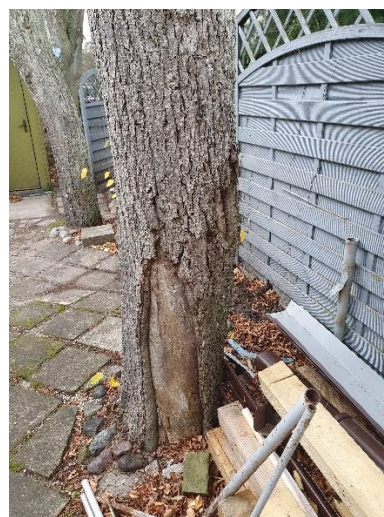
6 pav. Liepos nr.6 kamienas

| Želdyno<br>(objekto)<br>pavadinimas | Medžio,<br>krūmo<br>Nr. plane | Rūšinės<br>sudėties koefi-<br>cientas | Medžio, krūmo rūšis | Kiekis,<br>vnt. | Amžius,<br>m. | Aukštis,<br>m | Diamet-<br>ras, cm | Medžių<br>grupės<br>skalsumas<br>ar krūmų<br>glaudumas | Medžių,<br>krūmų<br>būklė | Reikalingos<br>tvarkymo<br>priemonės | Pastabos |
|---|---|---|---|---|---|---|---|---|---|---|---|
| | 6 | | Europinė liepa | 1 | 100 | 19 | 43 | | 2-3 | | Dalis kamieno apačioje<br>be žievės, apimta<br>puvinio, matomos<br>ertmės ir kitose kamieno<br>dalyse |

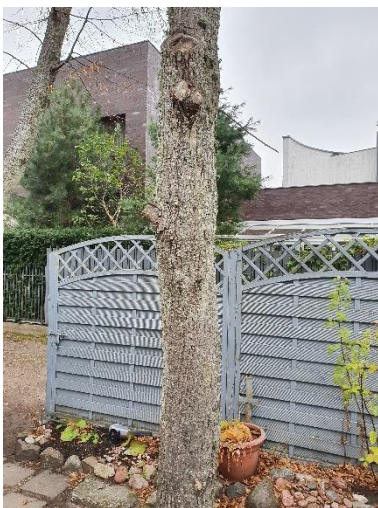
- Medžių antžeminė dalis rodo ir prastą medžių priežiūrą, nesavalaikio ir neprofesionalaus stambių skeletinių šakų pašalinimo pasekmes. Daug kur matomos kamienuose, šakose neužsitraukusios atviros ertmės. Tai - buvusių paliktų nudžiūvusių ar neteisingai nupjautų šakų liekanų padariniai.

7 pav. Neteisingai nugenėtos šakos skatinančios kamieno pavinius

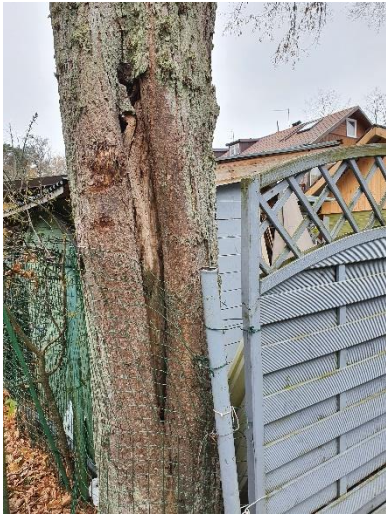
9 pav. Liepa nr 7

| | 7 | | Europinė liepa | 1 | | | | | 2-3 | | Medžio kamienas labai pažeistas puvinio, netolimoje ateityje gali tekti liepą šalinti, o dabar reikia tvarkyti lają, kaip ir kitų visų paliekamų augti medžių. Apie lajos tvarkymą žiūr. „Aiškinamajame rašte“. |

***Antram etape gali tekti šalinti ir medį nr.7.***

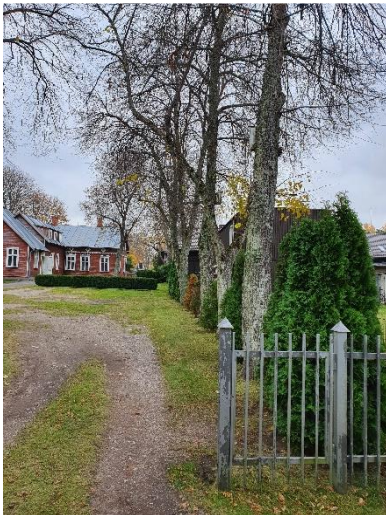
11 pav. Liepų alėja link muziejaus
