**PRIKLAUSOMOJO ŽELDYNŲ ESANČIO SKLYPE, KURIO
KADASTRINIS NR. 2501/0031:0176, MEILĖS AL.11A,
PALANGOJE ŽELDINIŲ INVENTORIZACIJA**

**Kraštovaizdžio architektė ir Želdynų projektų rengimo
vadovė (atest. Nr. 36) Simona Mikalauskaitė**

**PALANGA,
2021 M.**

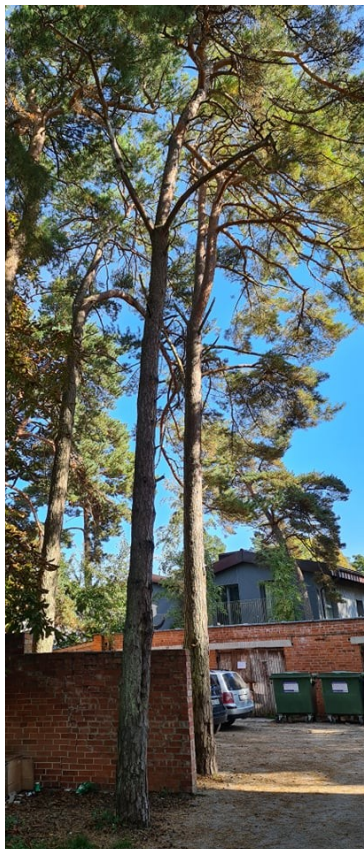
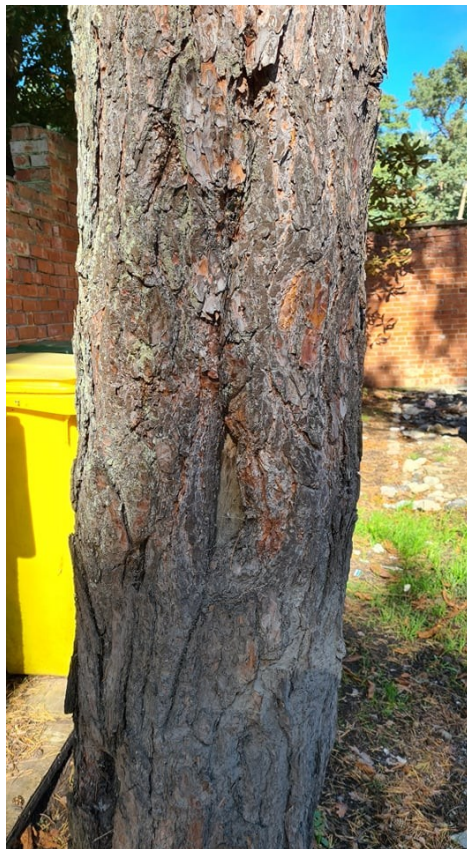
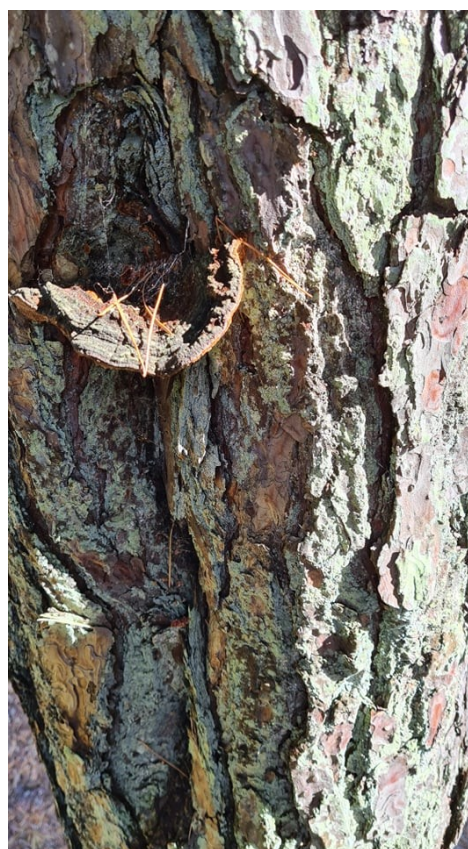
Pr.nr.1 Paprastoji pušis (Pinus sylvestris) Nr.1

Želdyno (objekto pavadinimas)	Medžio krūmo Nr. plane	Rūšinės sudėties koeficientas	Medžio, krūmo rūšis	Kiekis vnt.	Amžius, m.	Aukštis m	Diametras cm	Medžių grupės skalsumas ar krūmų glaudumas	Medžių, krūmų būklė	Reikalingos tvarkymo priemonės	Pastabos
1	2	3	4	5	6	7	8	9	10	11	12
	1	-	Paprastoji pušis (<i>Pinus sylvestris</i>)	1	~60-80	17	43	-	3 – bloga	Kirsti 1oje eilėje	Vienpuse laja, auga prie atraminės sienutės, pažeista puvinio, ant medžio kamieno matomos kempinės, daug senų žaizdų. Būklė- 6,7,16*.
	2	-	Paprastoji pušis (<i>Pinus sylvestris</i>)	1	~60-80	19	38,5	-	2- patenkinama	-	Auga prie atraminės sienutės, šiek tiek pasvirusi, vienpuse laja. Būklė – 6,7*.
	3	-	Paprastoji pušis (<i>Pinus sylvestris</i>)	1	~50-60	15	36	-	3 – bloga	Stebėti (atsiradus kamieno kempinėm-kirsti)	Padžiūvusiom, viršūnėje susisukusiom šakom, kamiene aiškiai matoma 105 cm ilgio žaizda, irstanti žievė. Būklė- 6,7,16*.

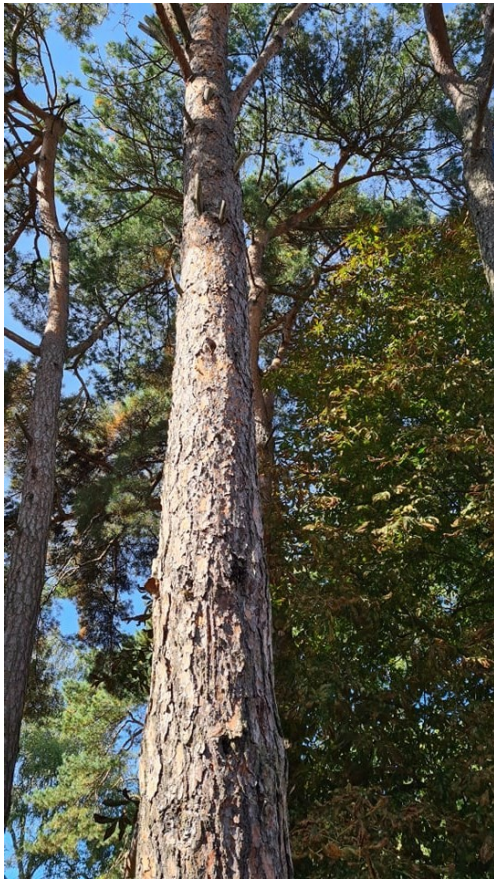
Pr.nr.4 Paprastoji pušis (*Pinus sylvestris*) Nr.4

4	-	Paprastoji pušis (<i>Pinus sylvestris</i>)	1	~60-80	16	40	-	1-gera	-	Sveika pušis.
	5	-	Paprastoji pušis (<i>Pinus sylvestris</i>)	1	~60-80	15	41	-	1-gera	-	Sveika pušis, yra šiek tiek padžiūvusių šakų. Būklė- 6*.

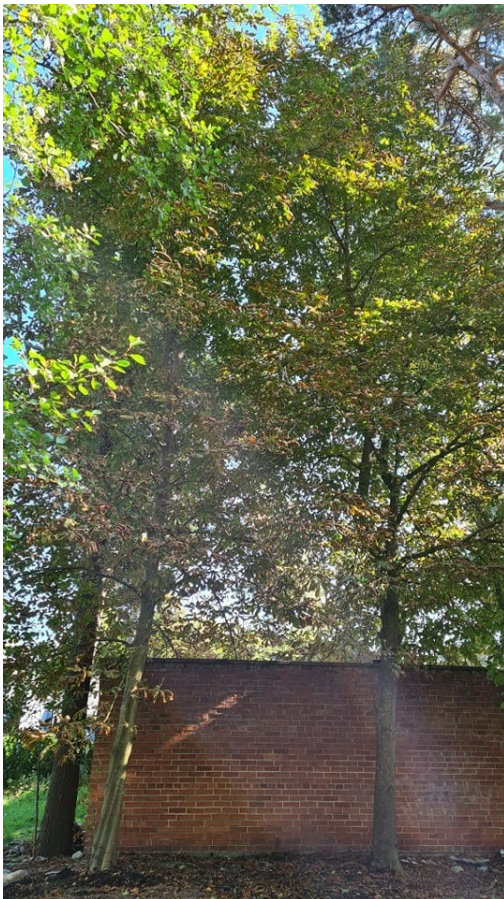
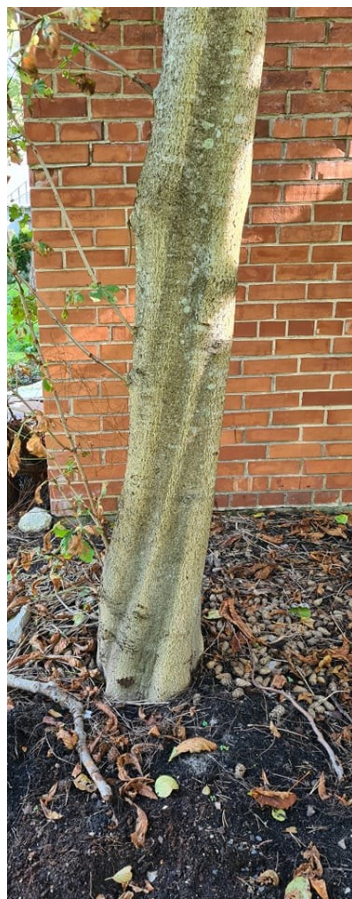
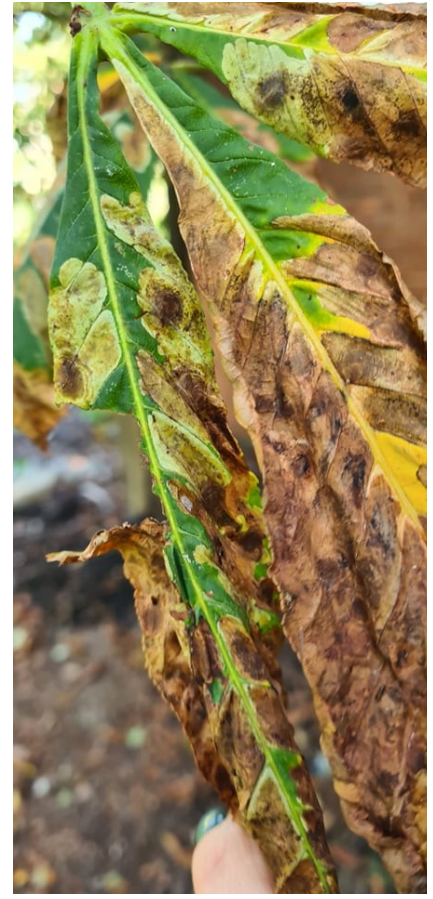
Pr.nr.6-7 Paprastasis kaštonas (*Aesculus hippocastanum*) Nr.6- Nr.7

Paprastuosius kaštonus (*Aesculus hippocastanum*) užpuolusi keršoji kaštoninė kandelė, tačiau kamiene rimtesnių sužalojimų nėra. Rekomenduojama rudenį nukritus lapams, kaštonų lapus surinkti ir sudeginti - taip išnaikinti keršąją kandelę, sukeliančią kaštono lapų defoliaciją.

Želdyno (objekto pavadinimas)	Medžio krūmo Nr. plane	Rūšinės sudėties koeficientas	Medžio, krūmo rūšis	Kiekis vnt.	Amžius, m.	Aukštis m	Diamentras cm	Medžių grupės skalsumas ar krūmų glaudumas	Medžių, krūmų būklė	Reikalingos tvarkymo priemonės	Pastabos
	6	-	Paprastasis kaštonas (<i>Aesculus hippocastanum</i>)	1	~40-50	14	28	-	2-patenkinama	Rudenį surinkti lapus ir sudeginti – panaikinti defoliacijos sukėlėją	Auga prie atraminės sienutės, turi nedidelių senų žaizdelių. Lapija paveikta keršosios kaštoninės kandelės. Būklė: 7,18*.
	7		Paprastasis kaštonas (<i>Aesculus hippocastanum</i>)	1	~40-50	14	25,5	-	2-patenkinama	Rudenį surinkti lapus ir sudeginti – panaikinti defoliacijos sukėlėją	Auga prie atraminės sienutės, turi nedidelių senų žaizdelių. Lapija paveikta keršosios kaštoninės kandelės. Būklė: 7,18*.
	9	-	Plaukuotasis beržas (<i>Betula pubescens</i>)	1	~30-40	12	23	-	3 – bloga	Kirsti loje eilėje	Džiūstantis, viršuj yra palūžusių sausų šakų, apaugęs kerpėmis. Pasviręs 30°. Būklė – 7,9,11,15*.

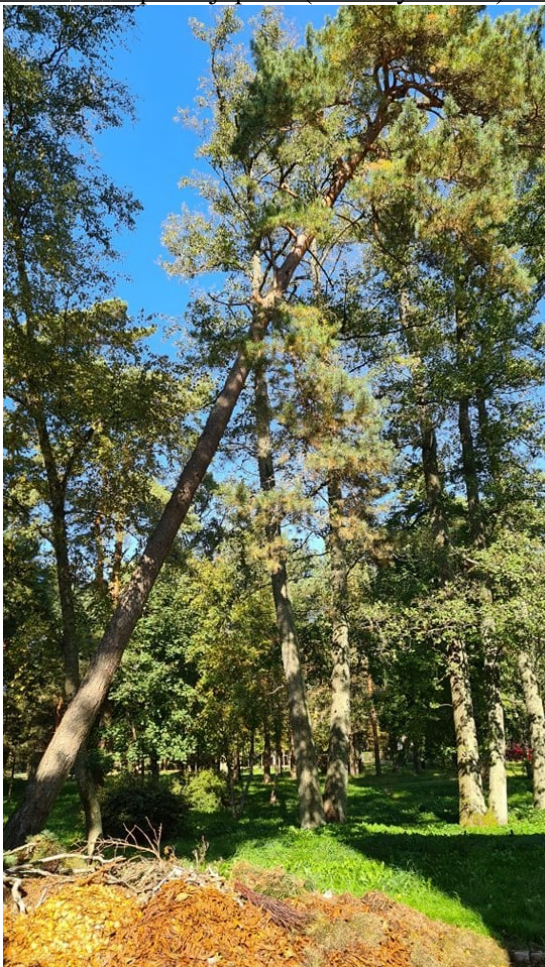
Sklype taip pat randame keletą stipriau pasvirusių medžių. Fiksuota viena Paprastoji pušis (*Pinus sylvestris*) pakrypusi 45° kampu ir pora kitų medžių, pasvirusių 30° kampu. 45° kampu pasvirusią pušį, laja besiremiančia į gretimus medžius, reikia šalinti dėl jos avaringumo, mechaninio nepastovumo. 30° kampu pasvirusių medžių, jeigu jie neturi kitų rimtų sužalojimų, šalinti nereikia, tačiau jeigu susideda keletas blogos būklės veiksnių, tokį medį inventorizacijoje siūloma šalinti.

10	-	Paprastoji pušis (<i>Pinus sylvestris</i>)	1	~60-80	13	41	-	3 – bloga	Kirsti loje eilėje	Pušis, turinti tik nedidelių senų žaizdų, tačiau pasvirusi apie 45°, gulanti ant kitų želdinių, todėl avarinės būklės. Būklė- 7,11*.
	11	-	Paprastoji pušis (<i>Pinus sylvestris</i>)	1	~60-80	19,5	45,5	-	1-gera	-	Sveika pušis, yra šiek tiek padžiūvusių šakų. Būklė- 6*.

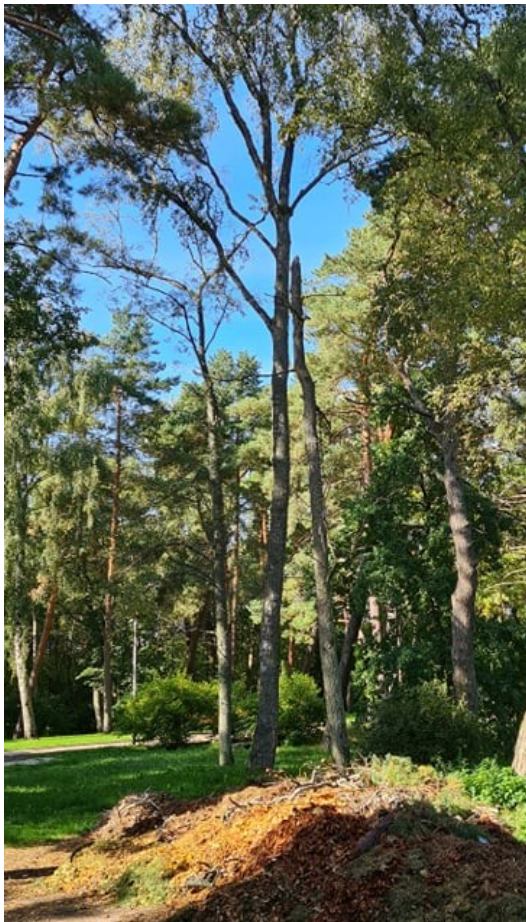
Želdyno (objekto pavadinimas)	Medžio krūmo Nr. plane	Rūšinės sudėties koeficientas	Medžio, krūmo rūšis	Kiekis vnt.	Amžius, m.	Aukštis m	Diamentras cm	Medžių grupės skalsumas ar krūmų glaudumas	Medžių, krūmų būklė	Reikalingos tvarkymo priemonės	Pastabos
	12	-	Juodalksnis (<i>Alnus glutinosa</i>)	1	~30-40	8	26	-	3- bloga / žuvęs želdinys	Kirsti 1oje eilėje	Su nulūžusia viršūne, sausuolis, stagaras. Būklė- 7,10*.
	13	-	Paprastoji pušis (<i>Pinus sylvestris</i>)	1	~50-60	15	30	-	1-gera	-	Vienpuse laja, turi sausų, viršūnėje susisukusių šakų. Būklė – 6*.
	14	-	Paprastoji pušis (<i>Pinus sylvestris</i>)	1	~50-60	17	33	-	2- patenkinama	-	Šiek tiek pasvirusi, retesne laja. Būklė – 6,11*.
	15-16	-	Juodalksnis (<i>Alnus glutinosa</i>)	1	~40-50	19	33-30	-	1-gera	Genėti	Dvikamienis, turi epikorminių ūglių, apaugęs samanomis. Būklė – 6,7,15*.
	17	-	Plaukuotasis beržas (<i>Betula pubescens</i>)	1	~60-80	20	41	-	3 – bloga	Kirsti 2-oje eilėje	Turi senų žaizdų, išilgai kamieno matomi dažni žievės įtrūkimai, laja išretėjusi, tik viršūnėje. Medis paveiktas ligos sukėlėjų ar parazitų, pradedantis džiūti. Būklė – 6,7,16*.

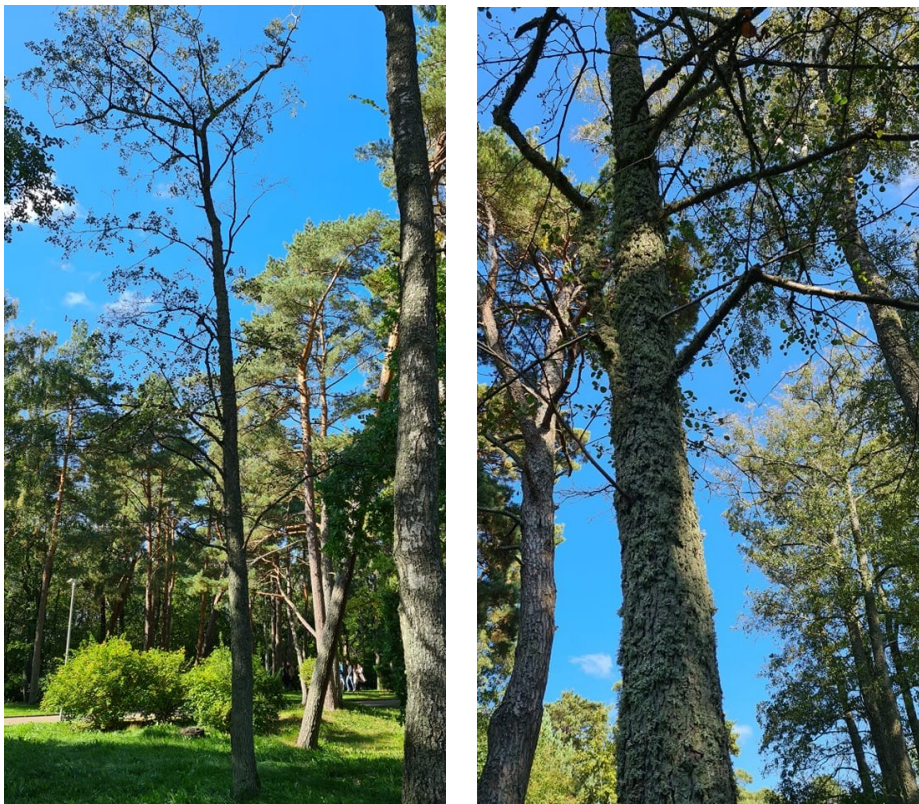
Pr.nr.18 Juodalksnis (*Alnus glutinosa*) Nr.18

18	-	Juodalksnis (<i>Alnus glutinosa</i>)	1	~40-50	17	27	-	3 – bloga	Kirsti 1oje eilėje	Didžiąją dalimi nudžiūvęs medis, ryški lajos ir lapų defoliacija, apaugęs kerpėmis. Būklė – 7,9*.

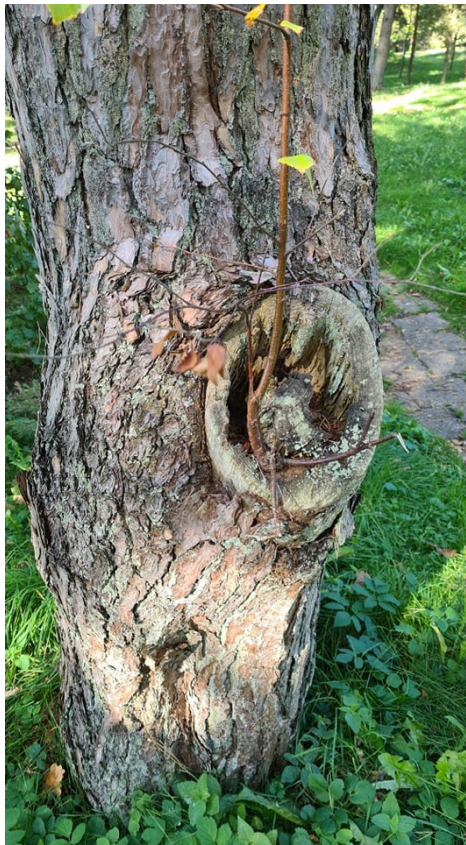
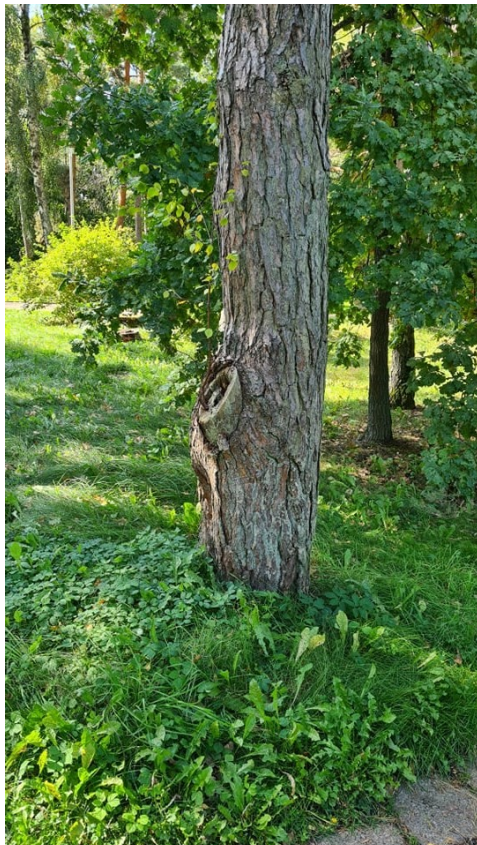
Pr.nr.19 Paprastoji pušis (*Pinus sylvestris*) Nr.19

Želdyno (objekto pavadinimas)	Medžio krūmo Nr. plane	Rūšinės sudėties koeficientas	Medžio, krūmo rūšis	Kiekis vnt.	Amžius, m.	Aukštis m	Diamestras cm	Medžių grupės skaičius ar krūmų glaudumas	Medžių, krūmų būklė	Reikalingos tvarkymo priemonės	Pastabos
	19	-	Paprastoji pušis (<i>Pinus sylvestris</i>)	1	~60-80	17	48	-	3 – bloga	Kirsti 1oje eilėje / arba atlikti medžio garsinę tomografiją, kad išsiaiškinti kiek pažeistas medžio vidus	Išpūdinga pušis, tačiau apatinėje dalyje nugenėjus šaką prasidėjo puvinys, jaučiamas medienos suminkštėjimas viduje, išplitus puviniai medis gali lūžti. Būklė – 6,7*.
	20	-	Paprastoji pušis (<i>Pinus sylvestris</i>)	1	~60-80	17	39	-	2-patenkinama	Stebėti medžio pasvirimo laipsnį	Apysveikė pušis, pasvirusi apie 30°. Būklė – 6,11*.
