**SERMIESČIO GATVĖS (NUO MAIRONIO GATVĖS IKI VANAGUPĖS  
GATVĖS) PALANGOJE STATYBOS PROJEKTO  
ŽELDINIŲ BŪKLĖS VERTINIMAS IR EKSPERTIZĖ.**

**RITA GOLIAKOVIENĖ**

Želdynų ir želdinių nepriklausoma ekspertė

2022. 11.

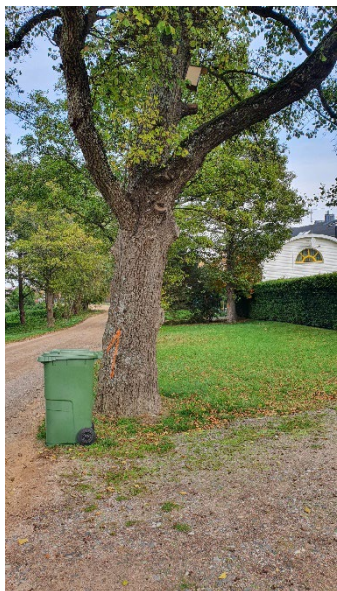
Juodalksnis nr.1

| Želdyno<br>(objekto)<br>pavadinimas | Medžio<br>, krūmo<br>Nr.<br>plane | Rūšinės<br>sudėties koefi-<br>cientas | Medžio, krūmo rūšis | Kieki<br>s,<br>vnt. | Am-<br>žius, m. | Aukš-<br>tis, m | Diametras,<br>cm | Medžių<br>grupės<br>skalsumas<br>ar krūmų<br>glauduma<br>s | Medžių,<br>krūmų<br>būklė | Reikaling<br>os<br>tvarkymo<br>priemonės | Pastabos |
|---|---|---|---|---|---|---|---|---|---|---|---|
| Sermiesčio<br>g. Palanga | 1* | | Juodalksnis | 1 | ~90 | 13 | 80 | | 1-2 | | Matomi kai kur, buvusių<br>šakų vietose<br>atsirandantys puviniai |

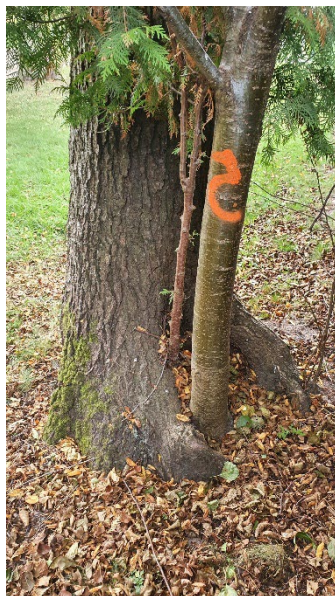
Juodalksnis nr.4 ir Šermukšnis nr.5

| Želdyno<br>(objekto)<br>pavadinimas | Medžio<br>, krūmo<br>Nr.<br>plane | Rūšinės<br>sudėties koefi-<br>cientas | Medžio, krūmo rūšis | Kieki<br>s,<br>vnt. | Am-<br>žius, m. | Aukš-<br>tis, m | Diametras,<br>cm | Medžių<br>grupės<br>skalsumas<br>ar krūmų<br>glauduma<br>s | Medžių,<br>krūmų<br>būklė | Reikaling<br>os<br>tvarkymo<br>priemonės | Pastabos |
|---|---|---|---|---|---|---|---|---|---|---|---|
| | 4 | | Juodalksnis | 1 | ~90-<br>100 | 17 | 56 | | 2-3 | | Kamieno apačioj yra<br>didelis puvinys, iš jo<br>auga naujas medis nr.5 |
| | 5 | | Paprastasis šermukšnis | 1 | 20 | 4 | 11 | | 1 | | Auga iš nr.4 kamieno |

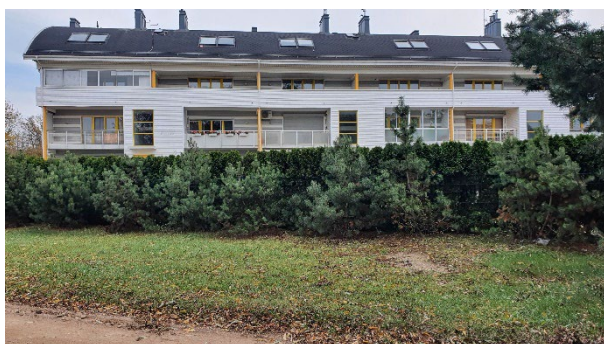
Gyvatvorė nr.7B (kalninė ir paprastoji pušis)

| Želdyno<br>(objekto)<br>pavadinimas | Medžio<br>, krūmo<br>Nr.<br>plane | Rūšinės<br>sudėties koefi-<br>cientas | Medžio, krūmo rūšis | Kieki<br>s,<br>vnt. | Am-<br>žius, m. | Aukš-<br>tis, m | Diametras,<br>cm | Medžių<br>grupės<br>skalsumas<br>ar krūmų<br>glauduma<br>s | Medžių,<br>krūmų<br>būklė | Reikaling<br>os<br>tvarkymo<br>priemonės | Pastabos |
|---|---|---|---|---|---|---|---|---|---|---|---|
| | 7B | gyvatvorė | Kalninė pušis (P. pušis) | 10 | | 1,5-2,5 | | | 1 | | |

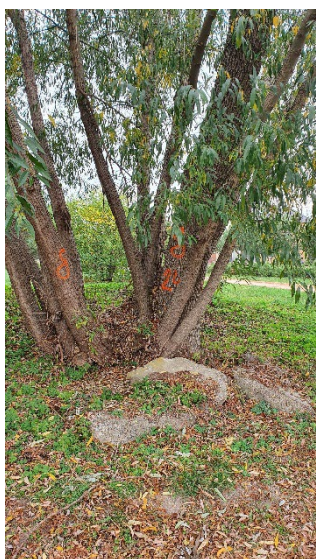
Trapusis gluosnis nr.8

| Želdyno<br>(objekto)<br>pavadinimas | Medžio<br>, krūmo<br>Nr.<br>plane | Rūšinės<br>sudėties koefi-<br>cientas | Medžio, krūmo rūšis | Kieki<br>s,<br>vnt. | Am-<br>žius, m. | Aukš-<br>tis, m | Diametras,<br>cm | Medžių<br>grupės<br>skalsumas<br>ar krūmų<br>glauduma<br>s | Medžių,<br>krūmų<br>būklė | Reikaling<br>os<br>tvarkymo<br>priemonės | Pastabos |
|---|---|---|---|---|---|---|---|---|---|---|---|
| | 8 | | Trapūsis gluosnis<br>(daugiakamienis) | 15 | ~40 | 9-10 | 18, 11,12,<br>12,20, 23,25,<br>11,10, 20,<br>23,16,24,16,<br>21 | | 2-3 | | Kai kuriuose<br>kamienuose yra puvinių |

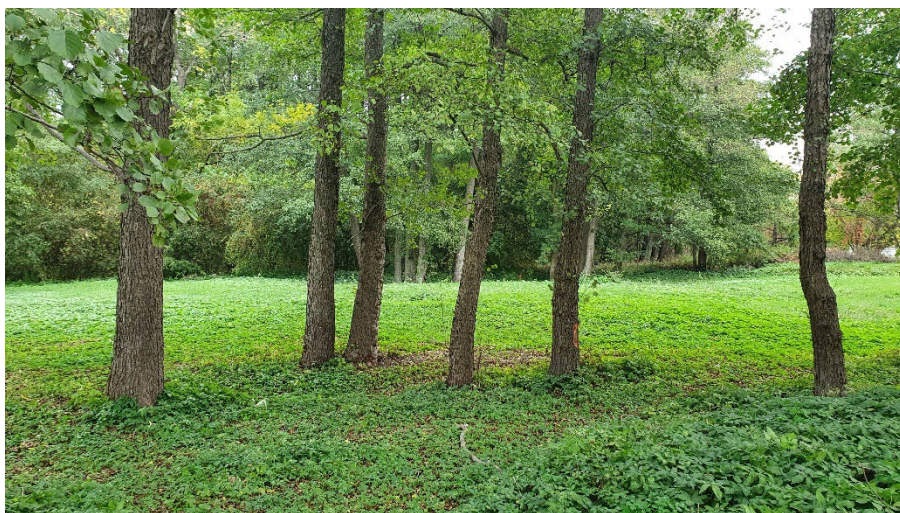
Atkarpoje tarp Maironio ir Šermukšnių g., gatvė kairėje pusėje ribojasi su natūralia juodalksnių ir trapiojo karklo augimviete (nr. 9-24), o dešinėje - žaliu plotu su paprastąja pušim ir stambiais pavieniais juodalksniais. Juodalksniai ir p. pušys yra geros ir patenkinamos fizinės būklės, keletas juodalksnių yra 60 ir 80 cm diametro (nr.1 ir nr.4), juodalksniai (nr.10-13) – daugiakamieniai, iš jų yra ir kamienų su puviniais. Trapieji gluosniai yra labai apgenėti (sumažinta kamieninių atžalų) ir yra menkesnės vertės. ***Juodalksniai ir pušys yra charakteringi Palangos miesto medžiai. Labai daug senų, stambių juodalksnių jau nebeliko, tad reiktų atsakingiau žiūrėti į dar likusius medžius.***

Juodalksnių gojelis nr.15-23 kairėje gatvės pusėje (atkarp.tarp Maironio ir Šermukšnių g.)

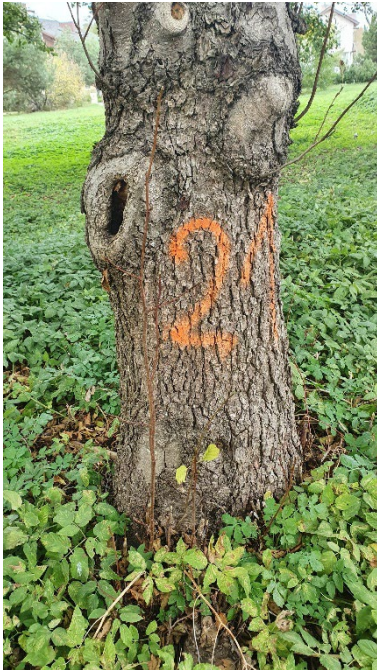
Juodalksnis nr. 21

| 1 | 2 | 3 | 4 | 5 | 6 | 7 | 8 | 9 | 10 | 11 | 12 |
|---|---|---|---|---|---|---|---|---|---|---|---|
| | 21 | | Juodalksnis | 1 | 70-80 | 15-16 | 38 | | 2-3 | | Yra puvinys kamiene |

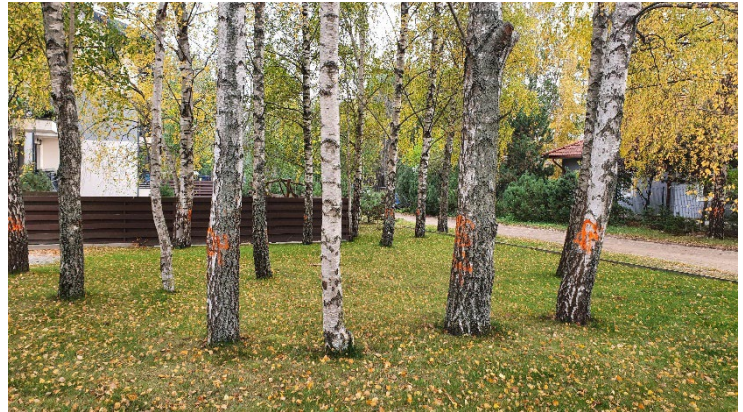
Beržynas nr.37-50

Atkarpoje tarp Plaušės ir Plukių g. abipus gatvės, yra gana tankiai suaugęs beržynas. Išskyrus keletą vienetų pažeistų medžių, vyrauja sveiki, išlakūs **beržai (nr.29 -50, nr. 55-60)**, vizualiai gerai atrodantys esamoje aplinkoje, tiek tinkamomis šiai vietai esamo žalio ploto proporcijomis, tiek lengva savo, kaip medžio, išvaizda: ažūriška laja ir šviesia kamieno spalva.

| 1 | 2 | 3 | 4 | 5 | 6 | 7 | 8 | 9 | 10 | 11 | 12 |
|---|---|---|---|---|---|---|---|---|---|---|---|
| | 37 | | Karpotasis beržas | 1 | ~60 | 20 | 28 | | 3 | Šalinti | Apimtas puvinio |

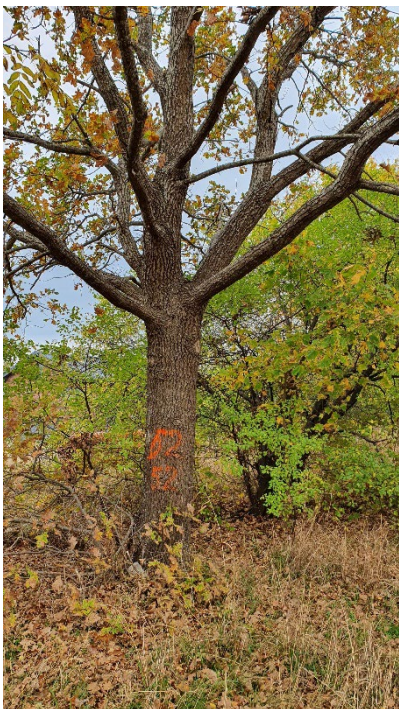
Paprastasis ąžuolas nr. 52

Toje pačioje gatvės atkarpoje, dešinėje pusėje, už Jazminių g., plačioje žaliojoje zonoje, vienoje eilėje auga labai perspektyvūs jauni **paprastieji ąžuolai (nr.51 ir 52) ir paprastasis klevas (nr.53)**, be pažeidimų, sveiki. Pašalinti reiktų gretimais netvarkingai augančius kaukazinės slyvos medelius ir didžialapę liepą (nr.54), su nulaužtu vienu iš pagrindinių kamienų.

| 1 | 2 | 3 | 4 | 5 | 6 | 7 | 8 | 9 | 10 | 11 | 12 |
|---|---|---|---|---|---|---|---|---|---|---|---|
| | 52* | | Paprastasis ažuolas | 1 | ~70 | 15 | 49 | | 1 | | Reiktų išsaugoti |

**5. Siūlyčiau projekto įgyvendinimo eigoje numatyti kai kurias korektūras, bandant išsaugoti perspektyvius ažuolus, juodalksnius, beržus ir senuosius medžius (ypač nr. 51-53 ir nr. 75-77).**

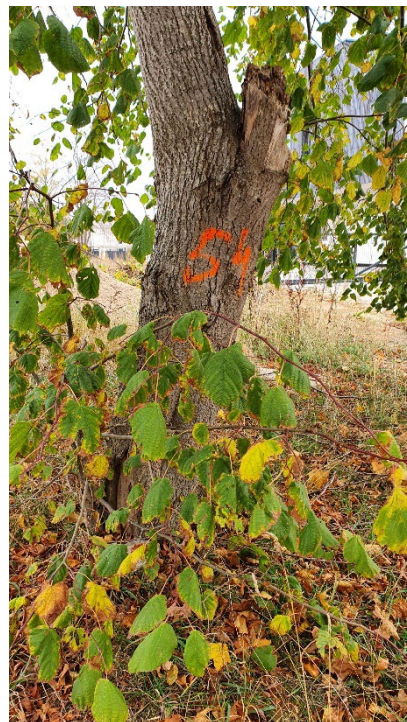
Didžialapė liepa nr. 54 (nulaužta 1-a iš pagr. šakų)

| 1 | 2 | 3 | 4 | 5 | 6 | 7 | 8 | 9 | 10 | 11 | 12 |
|---|---|---|---|---|---|---|---|---|---|---|---|
| | 54 | | Didžialapė liepa | 1 | ~60 | 9 | 38 | | 3 | Šalinti | Nulaužta 1-a pagr. šaka, kamiene puvinys |

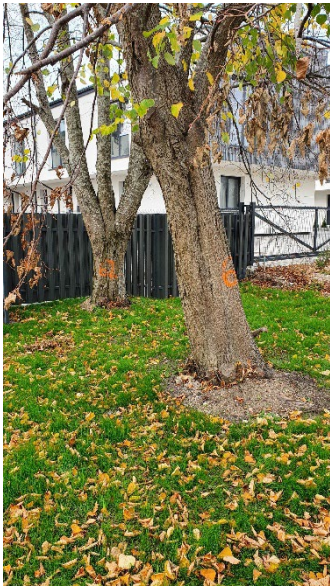
Liepos nr.61, 62

| 1 | 2 | 3 | 4 | 5 | 6 | 7 | 8 | 9 | 10 | 11 | 12 |
|---|---|---|---|---|---|---|---|---|---|---|---|
| | 61 | | Didžialapė liepa | 1 | 70-80 | 13 | 50 | | 2 | | |
| | 62 | | Didžialapė liepa | 3 | ~70 | 13 | 27, 28, 29 | | 2 | | 1,5 H šakojasi į 3 k |

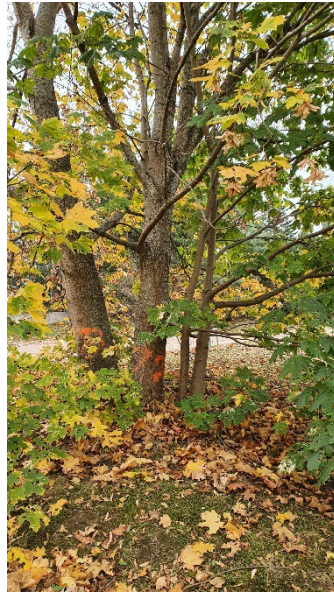
Papr. klevai nr.72,73

| 1 | 2 | 3 | 4 | 5 | 6 | 7 | 8 | 9 | 10 | 11 | 12 |
|---|---|---|---|---|---|---|---|---|---|---|---|
| | 72 | | Paprastasis klevas | | ~50 | 13 | 28 | | 1 | Genėti apatinės šakas | Laja negenėta, auga laisvai |

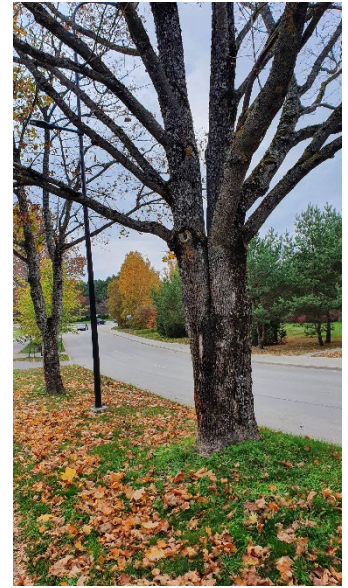
Papr. klevas nr. 75(prie Vanagupės g.)

Sermiesčio g. pabaigoje, ties susikirtimu su Vanagupės g., pažymėta kaip šalintini **trys seni klevai (nr.75-77)**. Ypač stambus, gražus paprastasis klevas nr.75, apie 100 ar daugiau metų amžiaus, 66cm kamieno diametro, klevas (nr.76), kiek jaunesnis, 42cm kamieno diametro. Kad ir seni medžiai, vizualiai vertinant turi nedaug vidinių puvinių, išaugę plačiomis lajomis ir dar ilgai galėtų tarnauti miesto labui.

| 1 | 2 | 3 | 4 | 5 | 6 | 7 | 8 | 9 | 10 | 11 | 12 |
|---|---|---|---|---|---|---|---|---|---|---|---|
| | 75* | | Paprastasis klevas | 1 | ~100 | 18 | 66 | | 1-2 | | Gali būti nedaug vidinio puvinio |

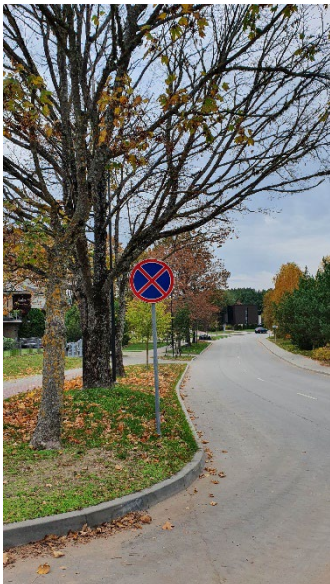
Klevai nr.75-77

| 1 | 2 | 3 | 4 | 5 | 6 | 7 | 8 | 9 | 10 | 11 | 12 |
|---|---|---|---|---|---|---|---|---|---|---|---|
| | 76* | | Paprastasis klevas | 1 | ~90 | 18 | 42 | | 1 | | |
| | 77* | | Platanlapis klevas | 1 | ~70 | 15 | 29 | | 2 | | Kiek palinkęs į gatvę |

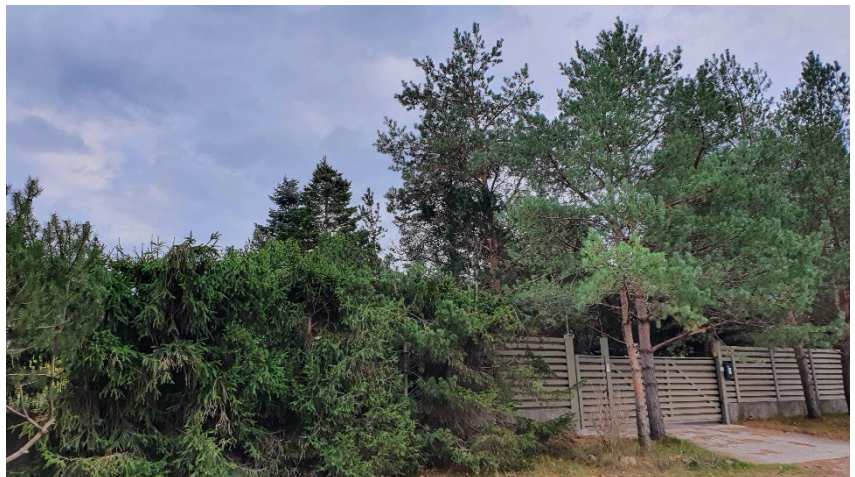
Pušys nr.66-69 ir gyvatvorė 69A

| 1 | 2 | 3 | 4 | 5 | 6 | 7 | 8 | 9 | 10 | 11 | 12 |
|---|---|---|---|---|---|---|---|---|---|---|---|
| | 66 | | Paprastoji pušis | 1 | ~50 | 10 | 30 | | 2 | | Ne itin gražiai suformuotos |
