**BALTIJOS JŪROS KRANTO, RUOŽO NUO PAJŪRIO  
REGIONINIO PARKO ŠIAURINĖS RIBOS IKI BŪTINGĖS  
GEOMORFOLOGINIO DRAUSTINIO PIETINĖS RIBOS, BŪKLĖS  
MONITORINGAS**

**Palangos miesto savivaldybės administracija**

**VšĮ Pajūrio tyrimų ir planavimo institutas**

**Klaipėda, 2021**

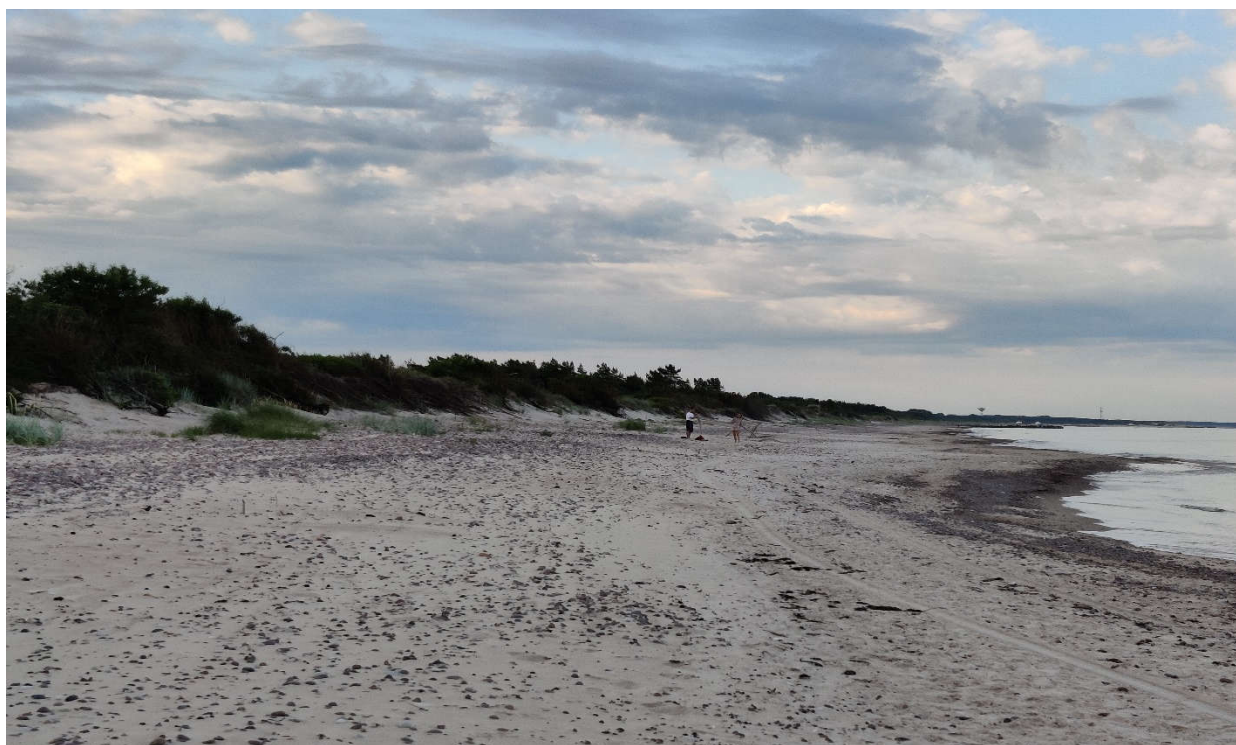
Šventosios rekreacinė zona skirstoma į šiaurinę (2400 m ilgio atkarpa) ir pietinę (3000 m ilgio atkarpa). Šiaurinėje zonos dalyje vidutinis paplūdimio plotis siekia 30-40 m., kopagūbrio aukštis 2,5-4,0 m. Šiaurinė ruožo dalis stabili, paplūdimys akmenuotas. Būtingės geomorfologinio draustinio prieigose paplūdimys nėra platus, akmeningas. Kopagūbrio vakarinė dalis užklota šakų klojiniais, kurie jau 80-90 % užpustyti smėliu, papėdėje žabtvorės nėra įrengtos, plažas audrų metu plaunamas iki kopų (3.1.1 pav.).

**3.1.1 pav. Šventosios rekreacinės zonos šiaurinės dalies kranto atkarpa**

Siekiant apsaugoti kopagūbrį nuo galimo degradavimo kranto ruože nuo Būtingės geomorfologinio draustinio pietinės ribos iki Šventosios upės žiočių rekomenduojama vakarinę kopagūbrio šlaitą ir labiausiai pažeistas kopagūbrio vietas, susiformavusias griovas, dengti viena - dviem eilėmis ištisinių šakų klojinių (4.1 – 4.5 pav.), šias priemones būtina atlikti kuo skubiau. Skaičiuojama, kad šio ruožo tvirtinimui reikalingas šakų klojinių kiekis 6000 m<sup>2</sup>. Kitos Šventosios rekreacinės zonos šiaurinėje dalyje reikalingos krantotvarkos priemonės išdėstytos žemiau esančioje lentelėje.

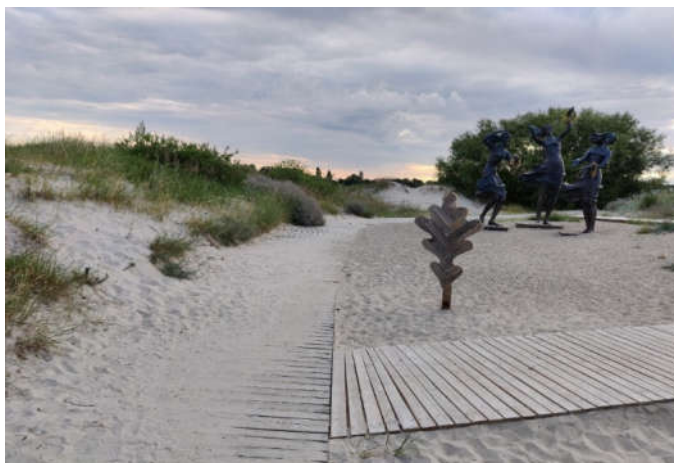
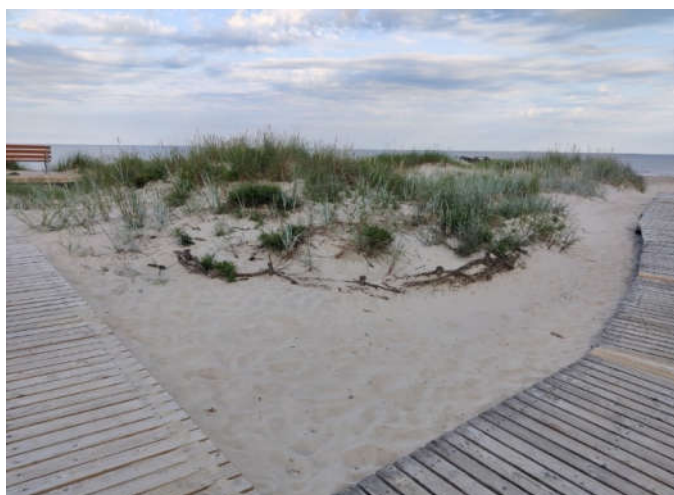
Kopagūbryje susidarė griovos, kurios itin suintensyvina kranto ardus procesus. Taip pat stebimi gausūs smėlio išpustymai greta takų. Ties Šventosios uosto vartais, kopagūbrio viršutinėje dalyje šalia skulptūrinės kompozicijos „Žvejo dukros“ mediniai takai ir aikštelės intensyviai padengiami nuo kopų pustomu smėliu, o kopagūbrio viršutinėje dalyje susidaro erozinės griovos (3.1.2 pav.).

3.1.2 pav. Smėlio užpustyti mediniai takai ir žabtvių stačiakampiai ties Šventosios uosto vartais.

Skačiuojama, kad bendrai Šventosios pietiniame kranto ruože kopagūbriui stabilizuoti reikalinga įrengti apie 4500 m<sup>2</sup> šakų klojinių, darbai atliekami nedelsiant I etape (4.6 – 4.12 pav.). Papildomų krantotvarkinių priemonių poreikis greta takų išdėstytas žemiau esančioje lentelėje.

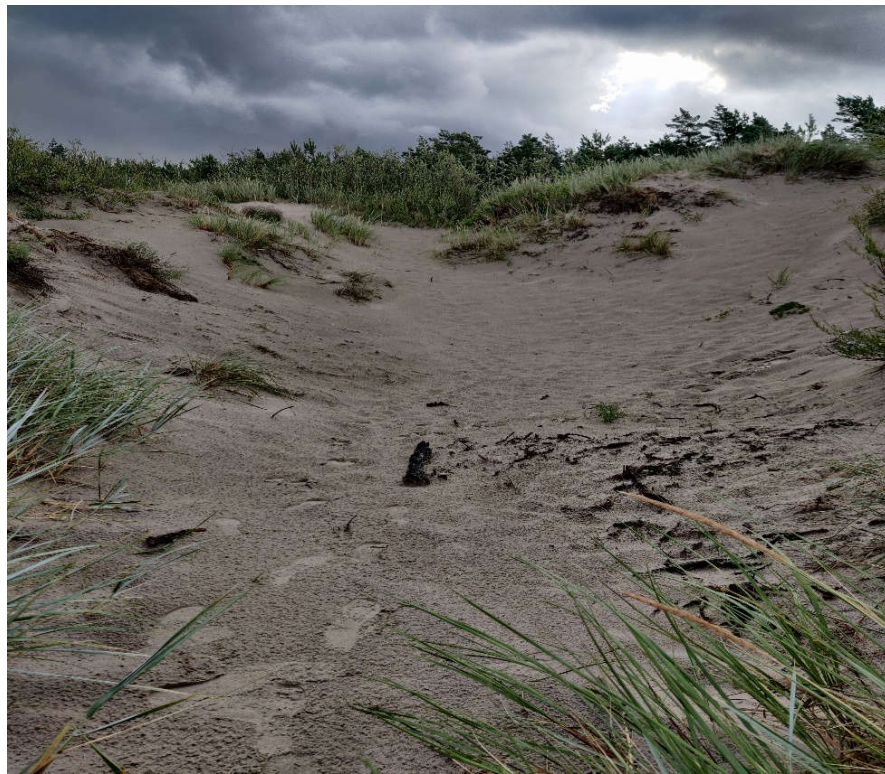
Bendras šio kranto ruožo ilgis sudaro 6000 m. Įgyvendinant Pajūrio juostos tvarkymo programos krantotvarkos priemones 2015-2017 m. laikotarpiu vakarinis kopagūbrio šlaitas iš viso buvo padengtas 21 600 m<sup>2</sup> šakų klojinių. Ruožo atkarpoje nuo Užkanavės g. iki Ošupio kopagūbrio būklė išlieka stabili, nors audrų metu paplūdimys plaunamas iki pat kopagūbrio papėdės, todėl rekomenduojama apsaugoti kopagūbrio šlaitą 6-7 sluoksnių šakų klojiniais (4.13 – 4.21 pav.). Šakų klojiniais taip pat reikėtų už dengti vakarinį kopagūbrio šlaitą ir defliacines formas kranto ruože ties Kunigiškiais (3.2.1 pav.). Reikalingų šakų klojinių kiekis siekia 9000 m<sup>2</sup>.

**3.2.1 pav. Erozinės griovos Šventoji-Palanga ruože ties Kunigiškiais.**

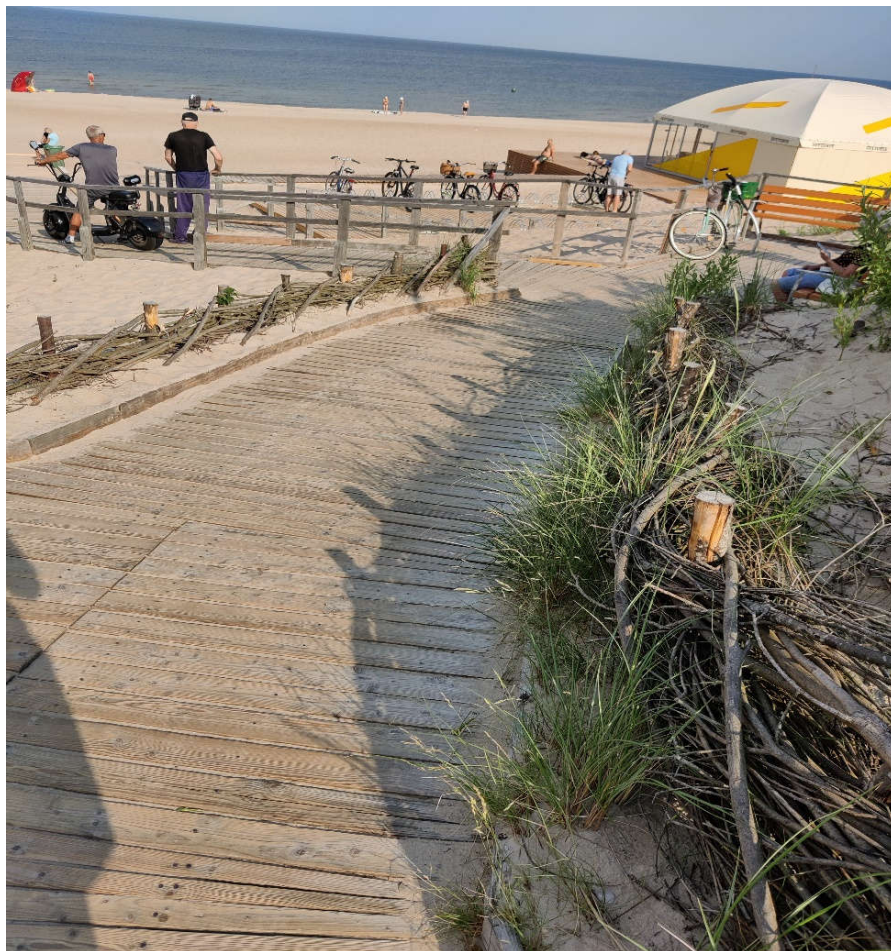
Vanagupės rajone esantis paplūdimys ypač populiarus tarp negalią turinčių asmenų. Per kopas nutiestas Lino takas intensyviai naudojamas gydymo įstaigų (Palangos reabilitacinė ligoninė, sanatorija „Gradiali“) klientų, kopagūbryje įrengta poilsio bei apžvalgos aikštelė. Takas aptvertas žabtvorėmis. Tarp takelio vedančio į paplūdimio lauko kavinę ir vasaros sezono metu įrengtos dviračių aikštelės esanti kopa nuolat kyla, takas nuolat padengiamas smėlio danga, todėl pietinėje tako dalyje praverstų šakų klojinių ir žabtvorių įrengimas (3.3.1 pav.).

3.3.1 pav. Lino takas nuolat padengiamas pustomo smėlio sluoksniu.

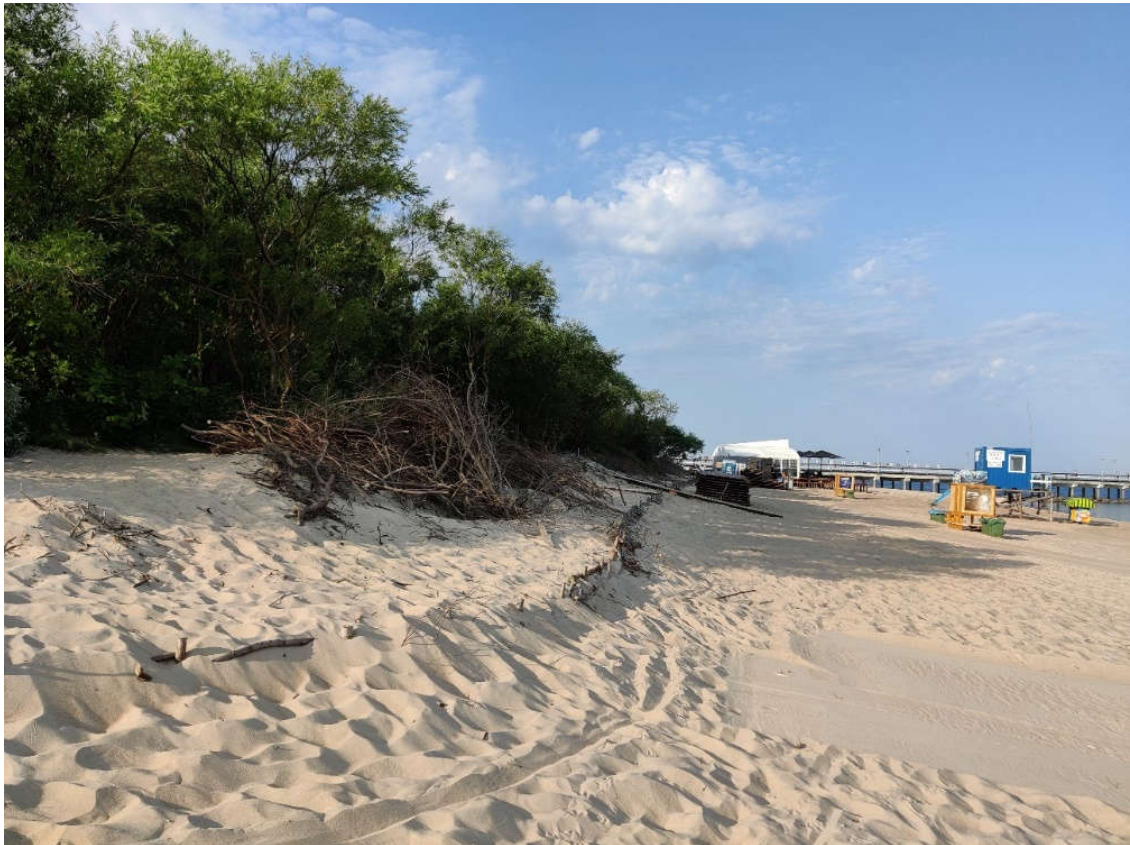
Ražės upelio – Palangos tilto ruožas (ilgis apie 700 m.) priskiriamas vienam problematiškiausių kranto ruožų, per pastarąjį dešimtmetį po stipresnių audrų patyręs gana rimtą apsauginio kopagūbrio ardą, buvo pažeistas nusistovėjęs kopagūbrio profilis, susidarė statūs eroziniai šlaitai. 2018 m. kopagūbris buvo sutvirtintas žabtvorėmis (500 m.) bei šakų klojiniais (25 000 m<sup>2</sup>), ruožas taip pat buvo papildytas Palangos tilto aplinkoje ir Ražės žiotyse iškastu smėliu (9000 m<sup>3</sup>). 2020 m. pavasarį buvo atliktas šio ruožo pamaitinimas atvežtiniu smėliu (apie 70 000 m<sup>3</sup>), kuris kiek padėjo stabilizuoti situaciją, tačiau anksčiau įrengtos žabtvorės pakankamai greitai užsinešė pertekliniu smėlio kiekiu (3.3.2 pav.). Siekiant maksimaliai sumažinti smėlio išpustymo galimybes į prieškopę bei užtikrinti efektyvesnę jo akumuliaciją kopagūbrio papėdėje rekomenduojamas kelių eilių žabtvorių ir šakų klojinių įrengimas Ražės upelio – Palangos tilto ruožo ir toliau iki Šermukšnių g. kopagūbrio papėdėje ir paplūdimio viršutinėje dalyje (4.28 pav.). Reikalingas žabtvorių ilgis 1800 m, šakų klojinių 7000 m<sup>2</sup>.

**3.3.2 pav. Apsauginio kopagūbrio būklė Ražės upelio – Palangos tilto ruože 2021 m. birželio mėn.**

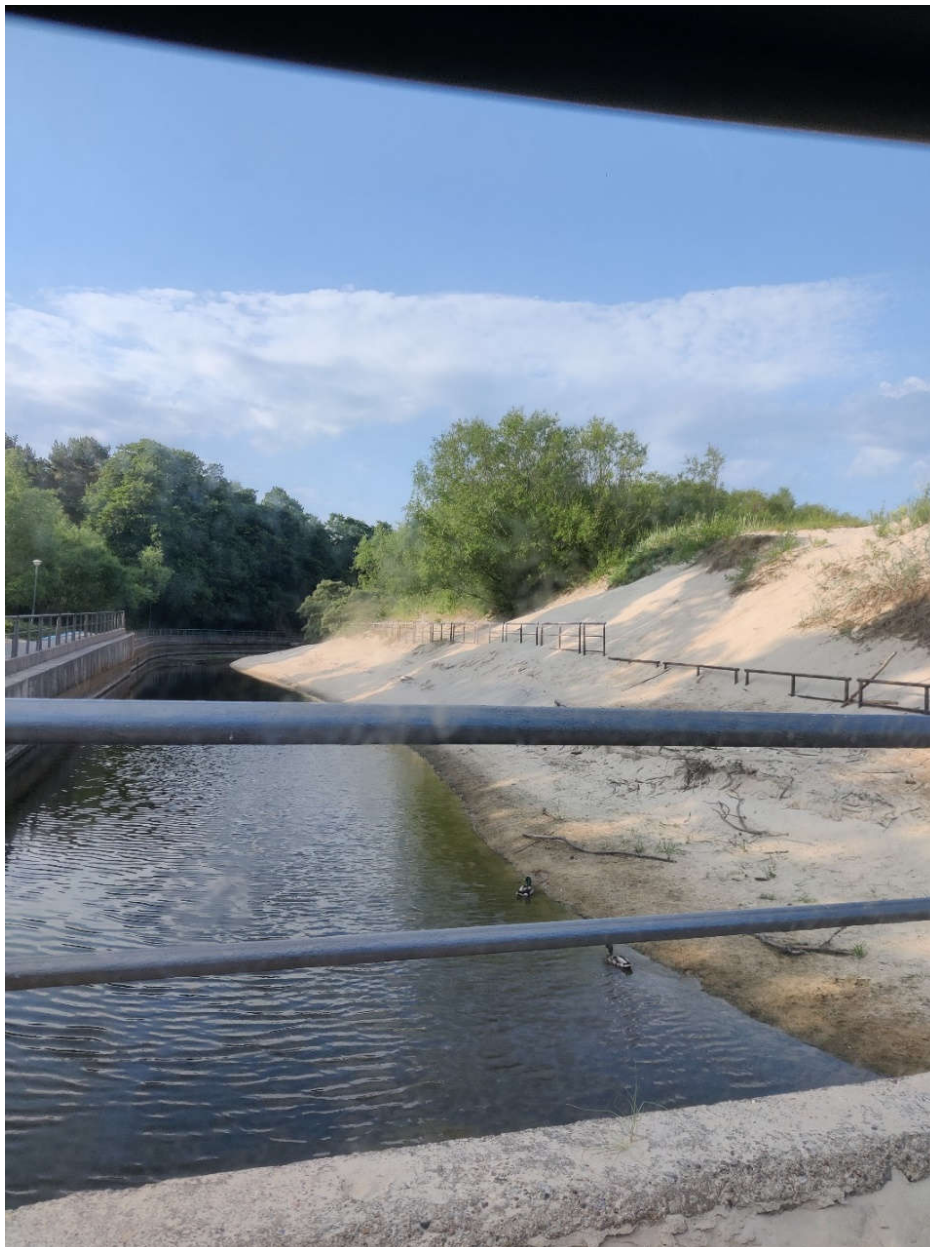
**3.3.3 pav. Pietinės Rąžės upelio dalies užnešimas smėliu**

Siekiant sumažinti Ražės upelio vagos užnešimą smėliu būtina pašalinti susikaupusio perteklinio smėlio atsargas suformuojant kopagūbrį į jūros pusę bei sutvirtinant jį šakų klojiniais ir žabtvorėmis, o tarp upelio betoninės krantinės ir formuojamos kopos palikti bent 4 m tarpą aptarnavimui – supustyto smėlio pašalinimui (4.27 pav.).

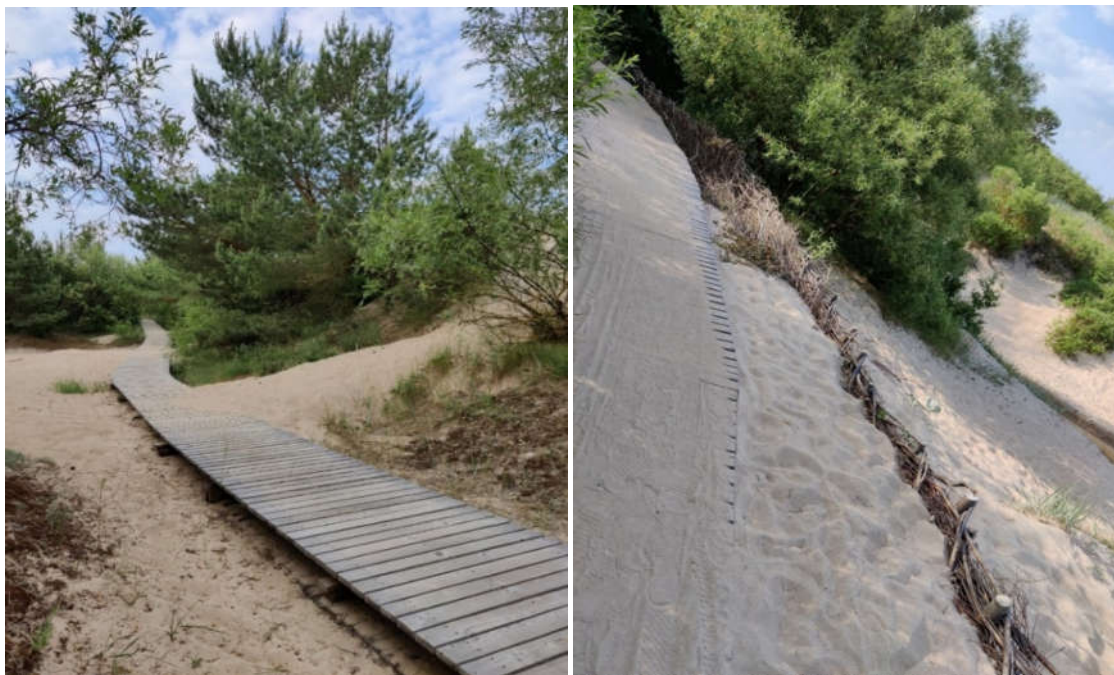
Eolinių procesų įtakoje pakankamai dideli smėlio kiekiai yra pernešami į viršutinę paplūdimio dalį bei kopagūbrį. Užkopėje esantys naujai nutiesti ir pakankamai aukštai iškelti takai, įrengti siekiant sumažinti poilsiautojų įtaką kopagūbrio ardymui, yra nuolatos užnešami smėliu savavališkai poilsiautojų išmindow kopų vietose (3.3.4 pav.). Šiame ruože praverstų vakarinio kopagūbrio šlaito labiausiai pažeistų vietų padengimas šakų klojiniais (4.30 – 4.34), vakarinio šlaito, takų prieigų ir kopagūbrio viršūnių tvirtinimas žabtvorėmis (4.30 – 4.31 pav.). Skaičiuojamas žabtvorių kiekis 1800 m, šakų klojinių 9000 m<sup>2</sup>.

**3.3.4 pav. Smėlio užnešami užkopėje esantys nauji mediniai takai.**

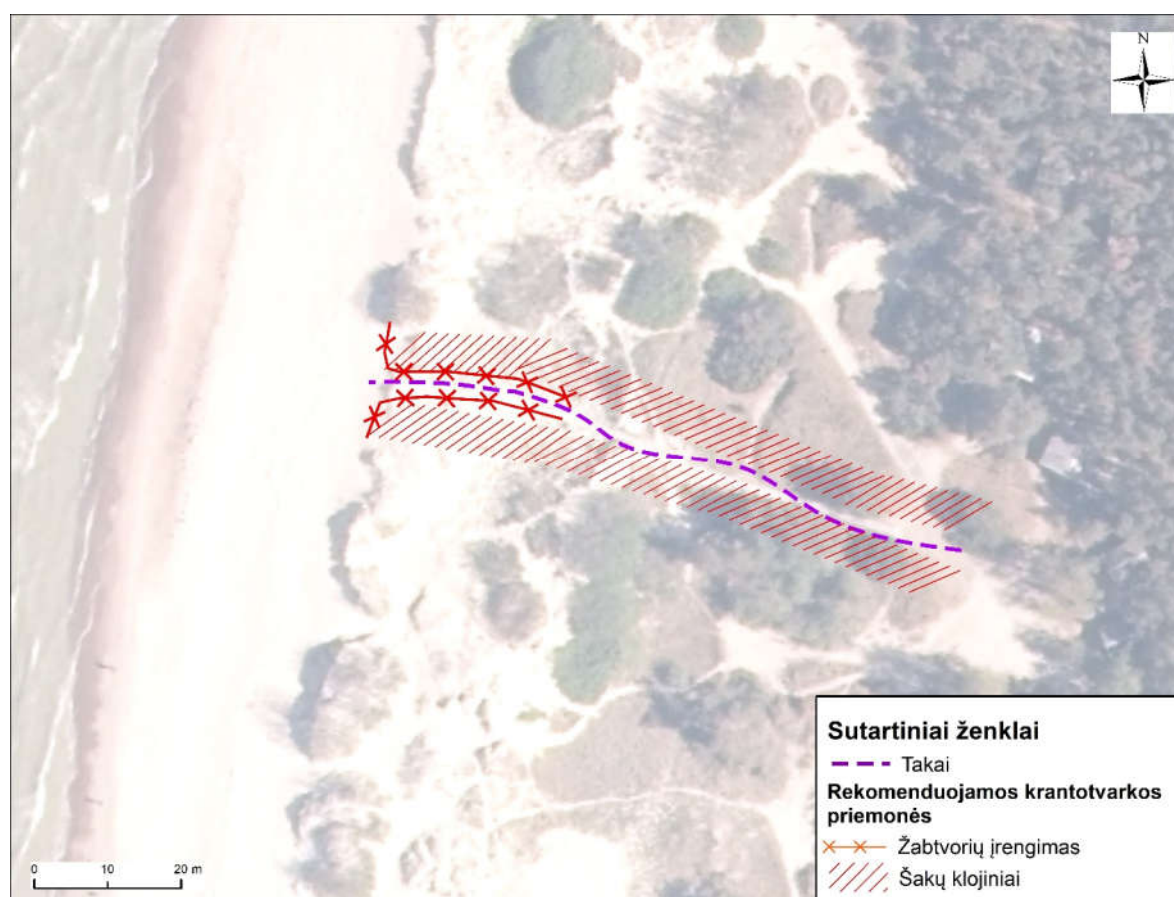
4.0 pav. Atnaujinamų takų šonų dengimo šakų klojiniais bei žabtvių įrengimo takų prieigose principinė schema

\* atnaujinamų takų šonų dengimo šakų klojiniais bei žabtvių įrengimo takų prieigose principinė schema pateikiama 4.0 pav.

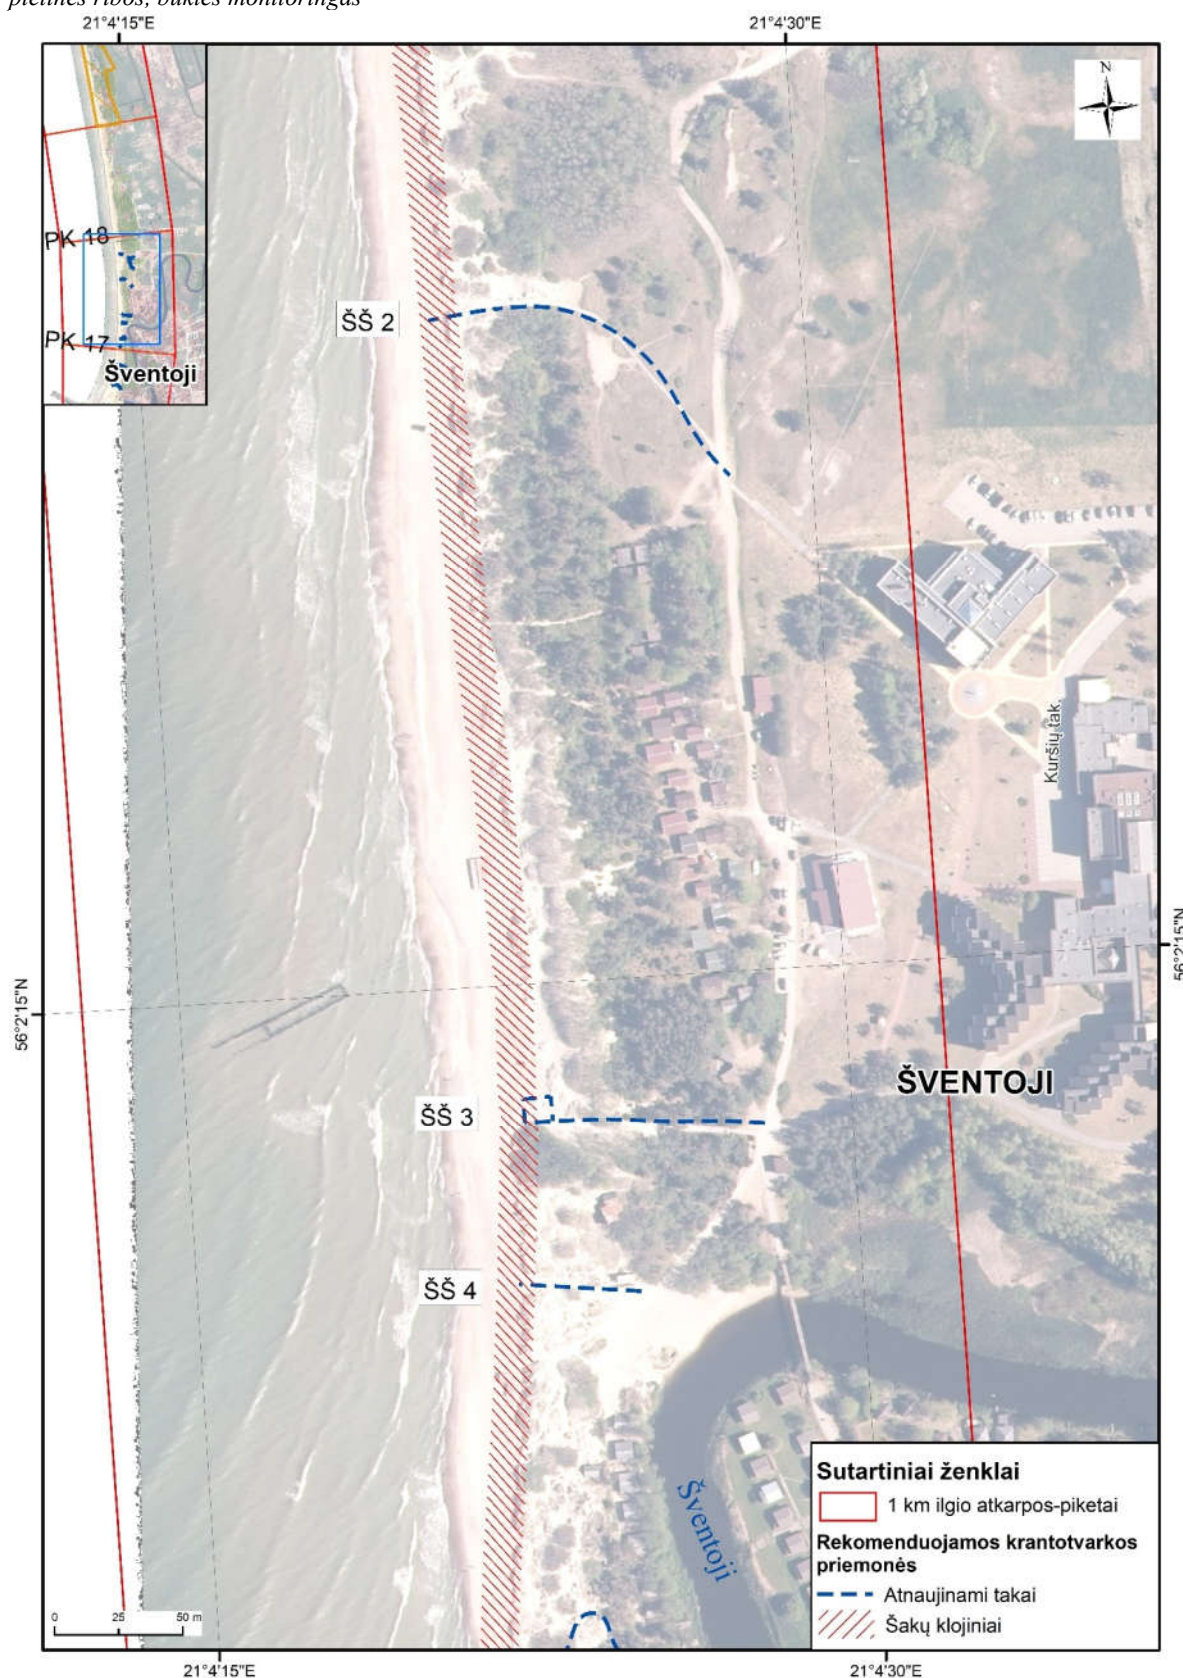
4.4 pav. Rekomenduojamos krantotvarkinės priemonės šiaurinėje Šventosios rekreacinės zonos dalyje (nuo PK17+115 m iki PK17+680 m)

| Kranto ruožas/vieta | Lentinių takų atnaujinimo poreikis (m <sup>2</sup> ) | Šakų klojinių poreikis (m <sup>2</sup> ) | Žabtvių poreikis (m) | Pastabos |
|---|---|---|---|---|
| ŠŠ2 (4.4 pav.) | 192 | - | 100 (žabtvorės tako prieigose) | Darbai atliekami <b>III etape</b> |
| ŠŠ3 (4.4 pav.)<br>(takas šalia sveikatingumo centras „Energetikas“) | 236 | 600 (dengiami tako šonai 1 eile šakų klojinių) | 100 (žabtvorės tako prieigose) | Reikalingas esamo tako atnaujinimas ir platinimas.<br>Tikslinga pritaikyti žmonėms su negalia.<br><br>Darbai atliekami <b>II etape</b> |
| ŠŠ4 (4.4 pav.) | 96 | - | 80 (žabtvorės tako prieigose) | Darbai atliekami <b>II etape</b> |

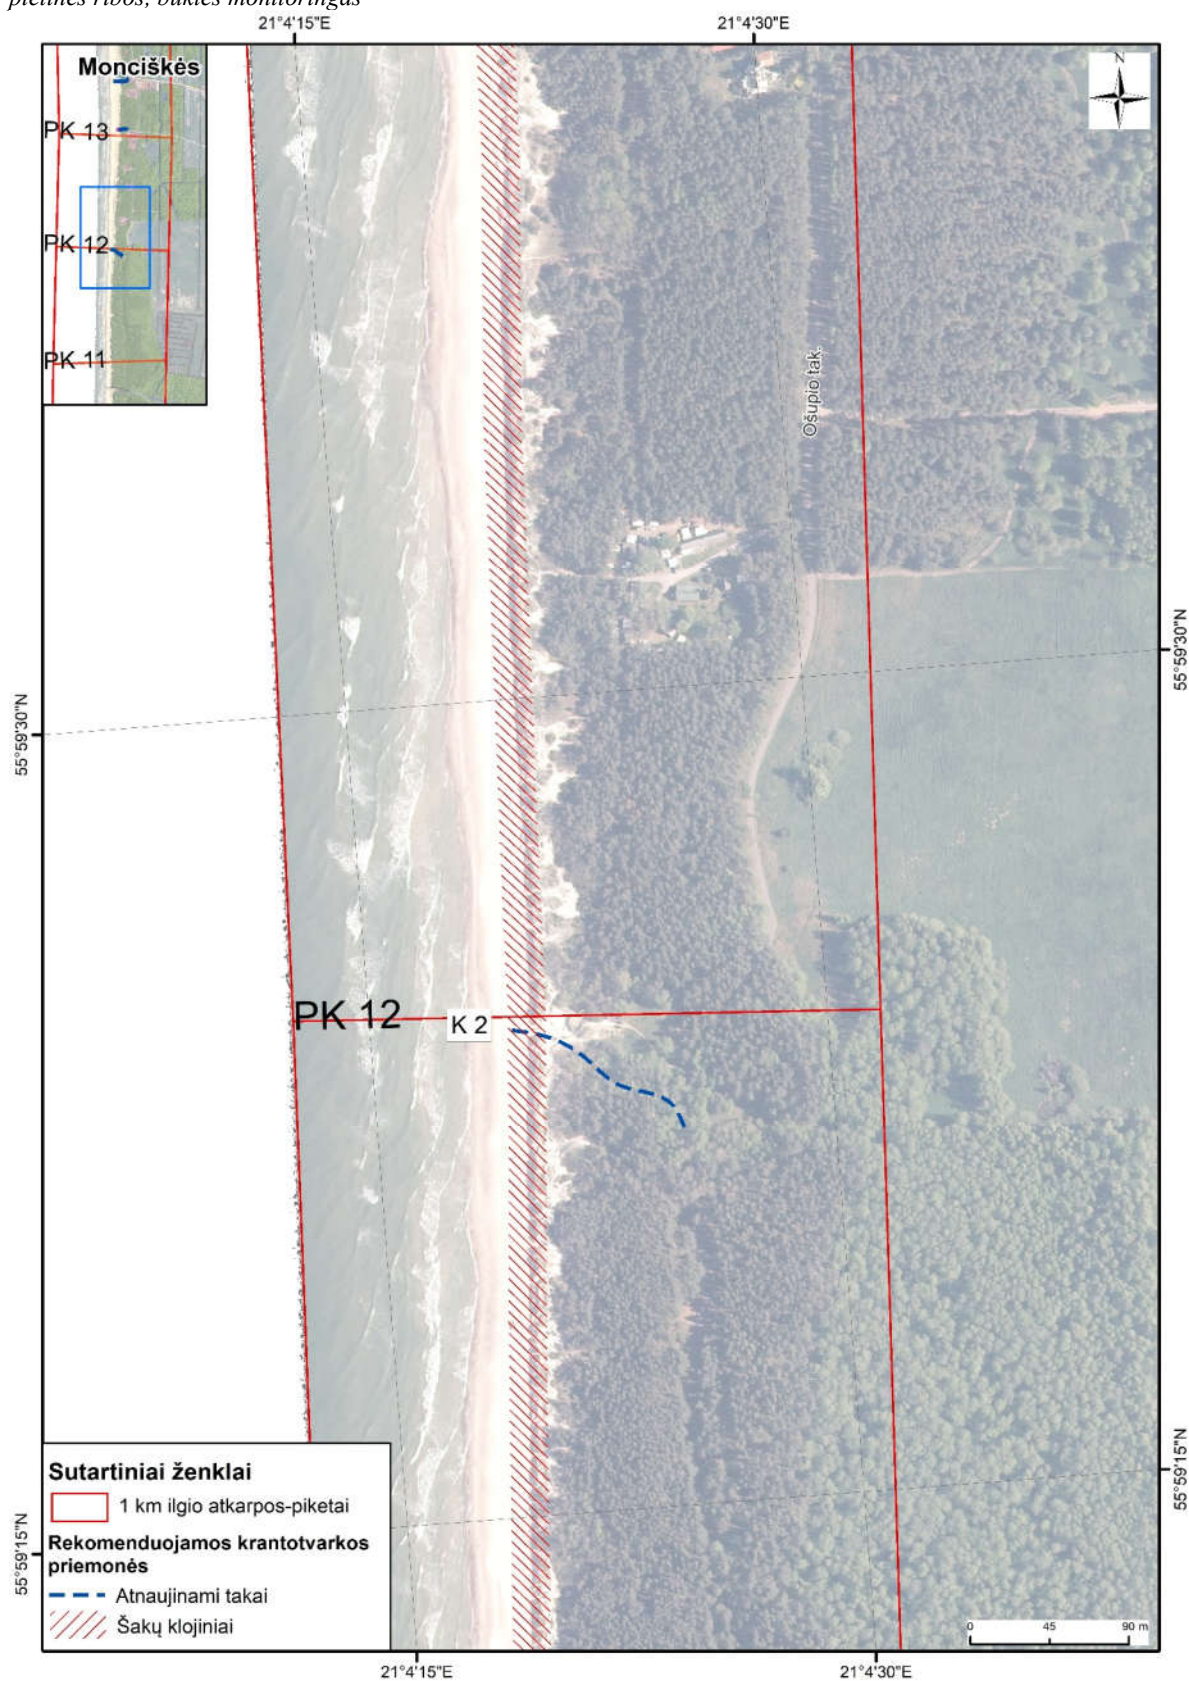
4.15 pav. Rekomenduojamos krantotvarkinės priemonės kranto ruože tarp Šventosios ir Palangos rekreacinių zonų nuo Mončiškių iki Ošupio upelio (nuo PK11+645 iki PK12+ 580)

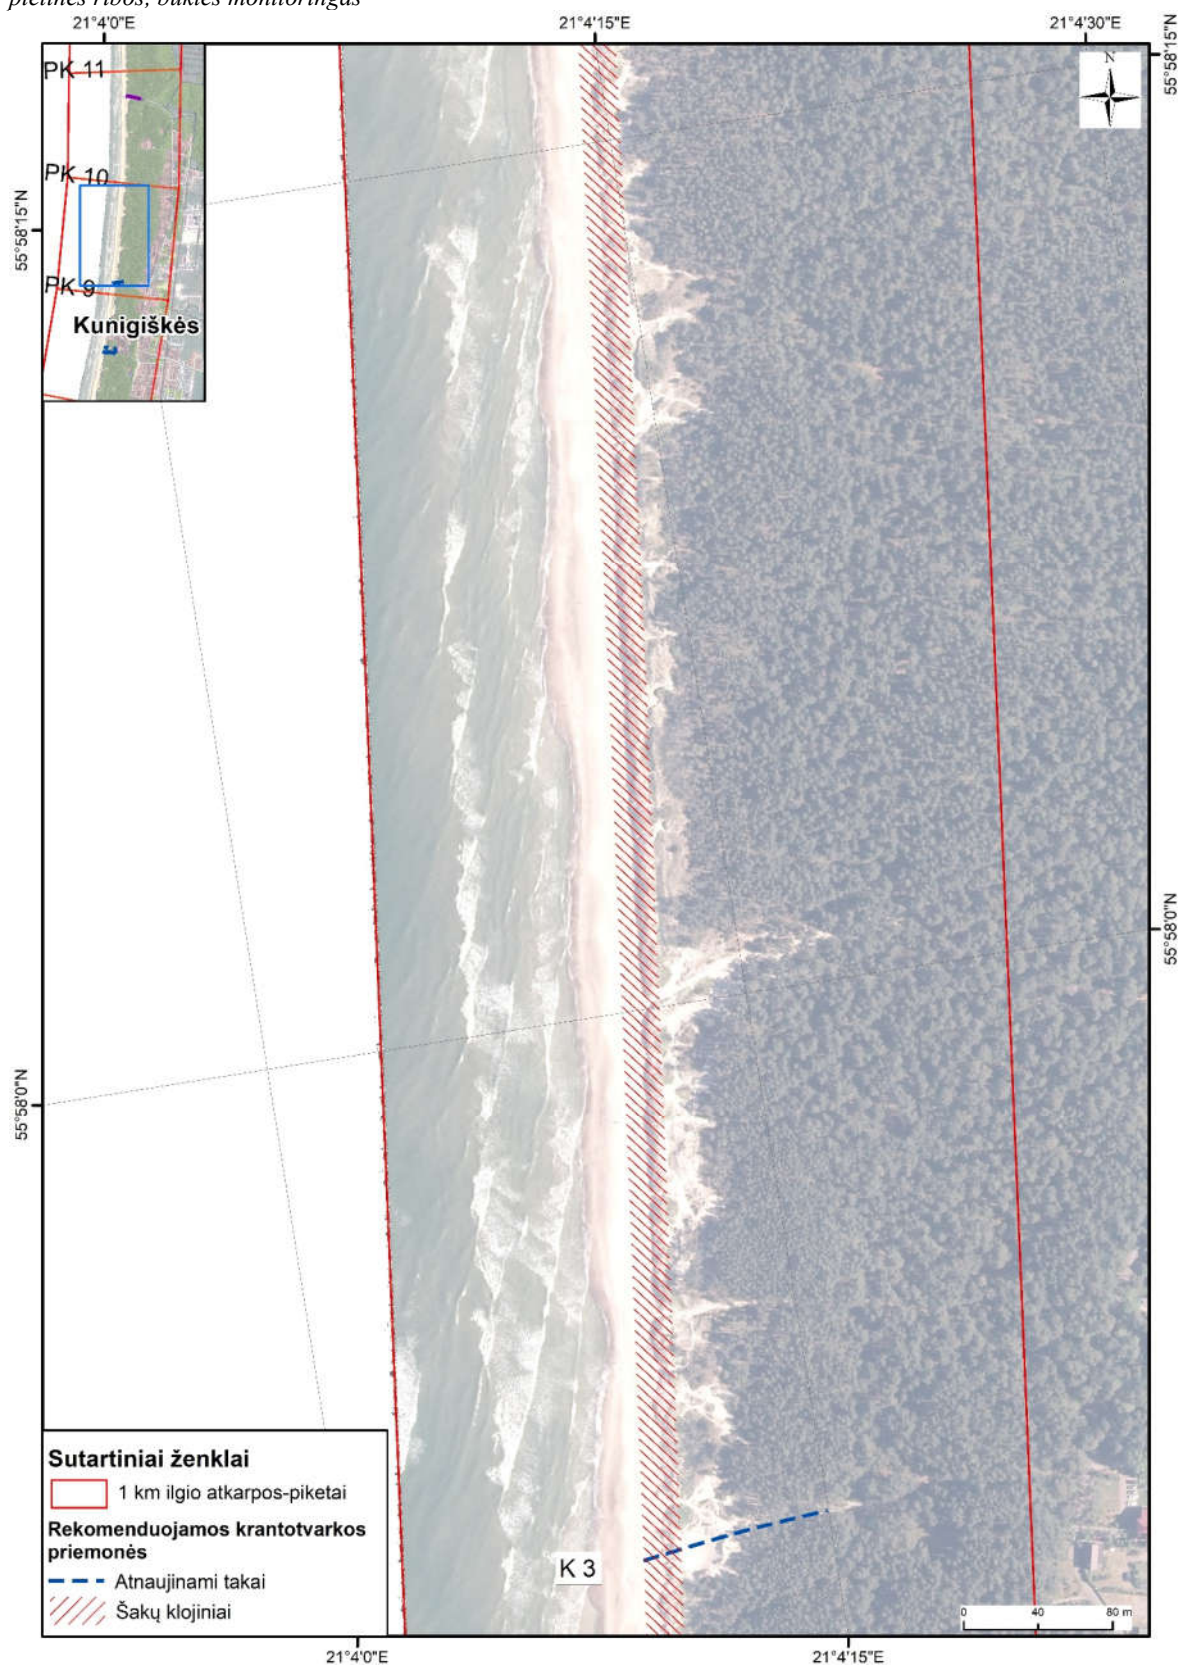
4.19 pav. Rekomenduojamos krantotvarkinės priemonės kranto ruože tarp Šventosios ir Palangos rekreacinių zonų nuo Ošupio upelio iki Kunigiškių (nuo PK9+70 iki PK10+ 920)

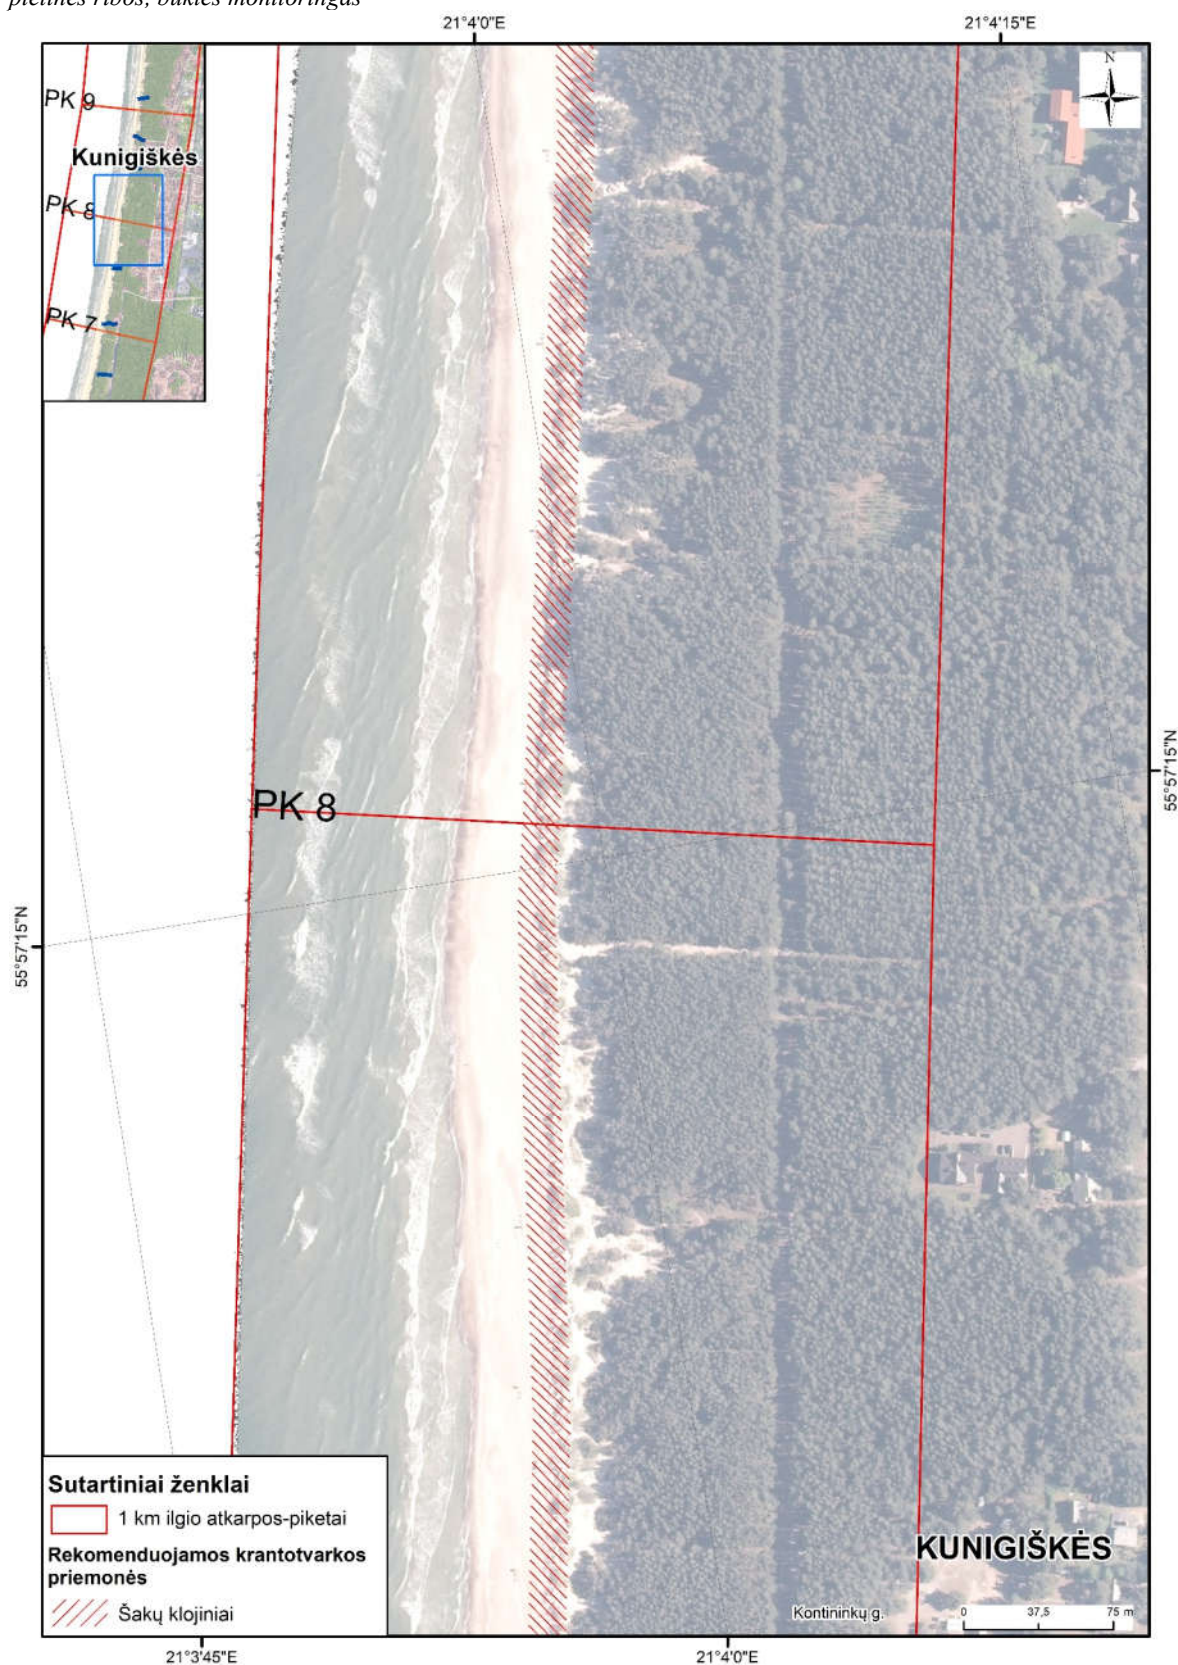
4.21 pav. Rekomenduojamos krantotvarkinės priemonės kranto ruože tarp Šventosios ir Palangos rekreacinių zonų nuo Ošupio upelio iki Kunigiškių (nuo PK7+350 iki PK8+ 190)

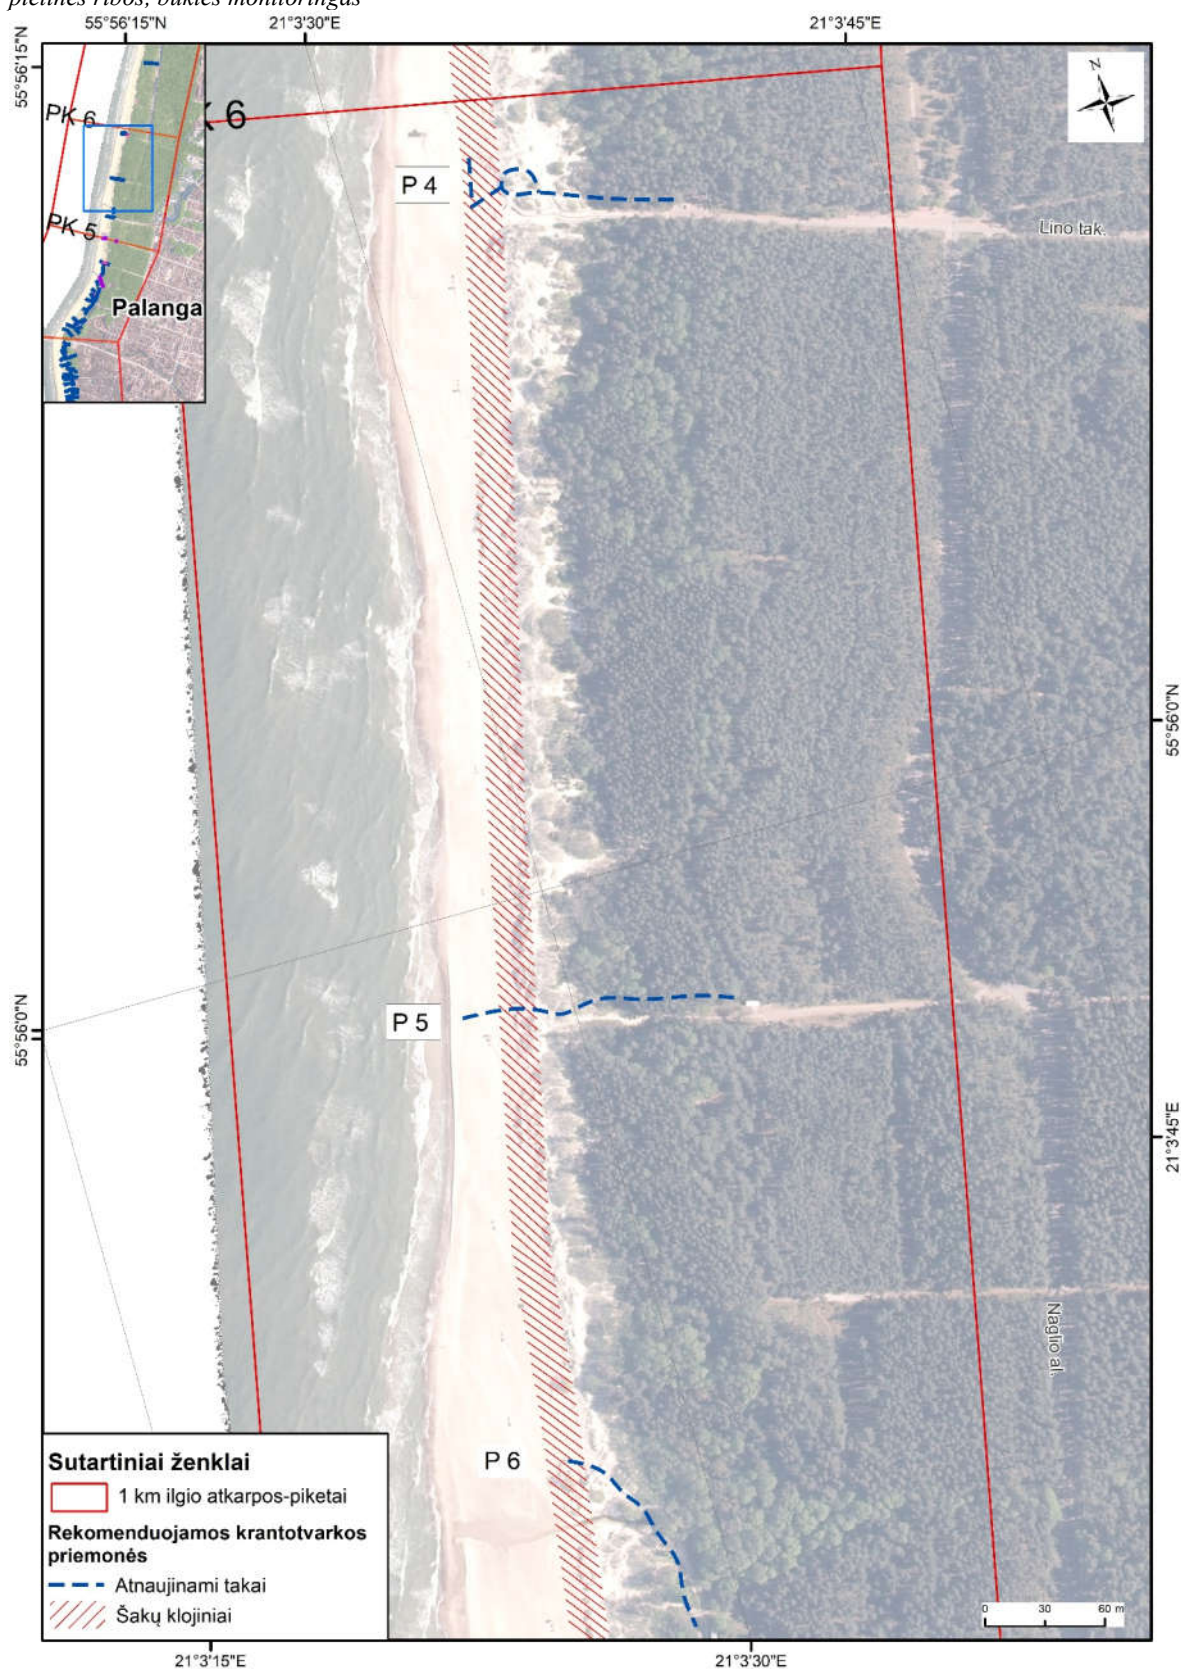
4.24 pav. Rekomenduojamos krantotvarkinės priemonės Palangos rekreacinės zonos kranto ruože nuo PK5+200 iki PK6+70)

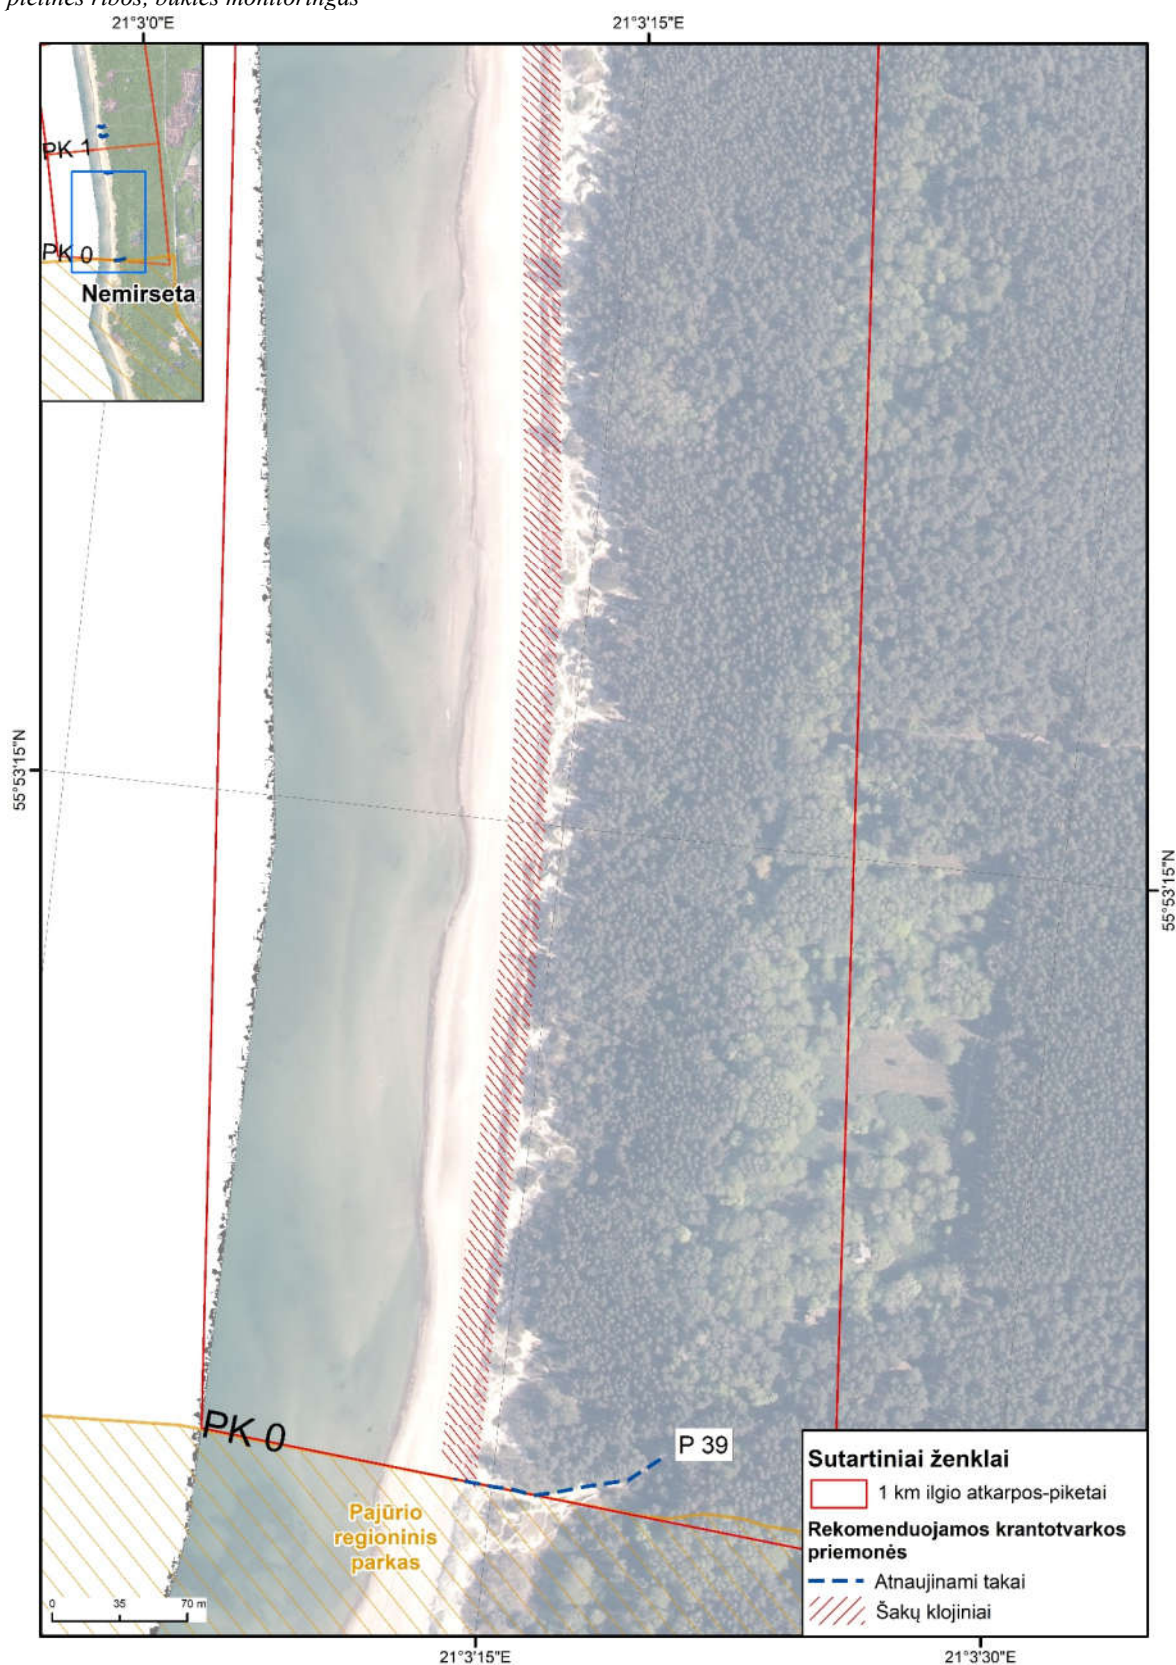
4.34 pav. Rekomenduojamos krantotvarkinės priemonės Palangos rekreacinės zonos kranto ruože nuo Birutės kalno iki Pajūrio regioninio parko (nuo PK0 iki PK0+715)

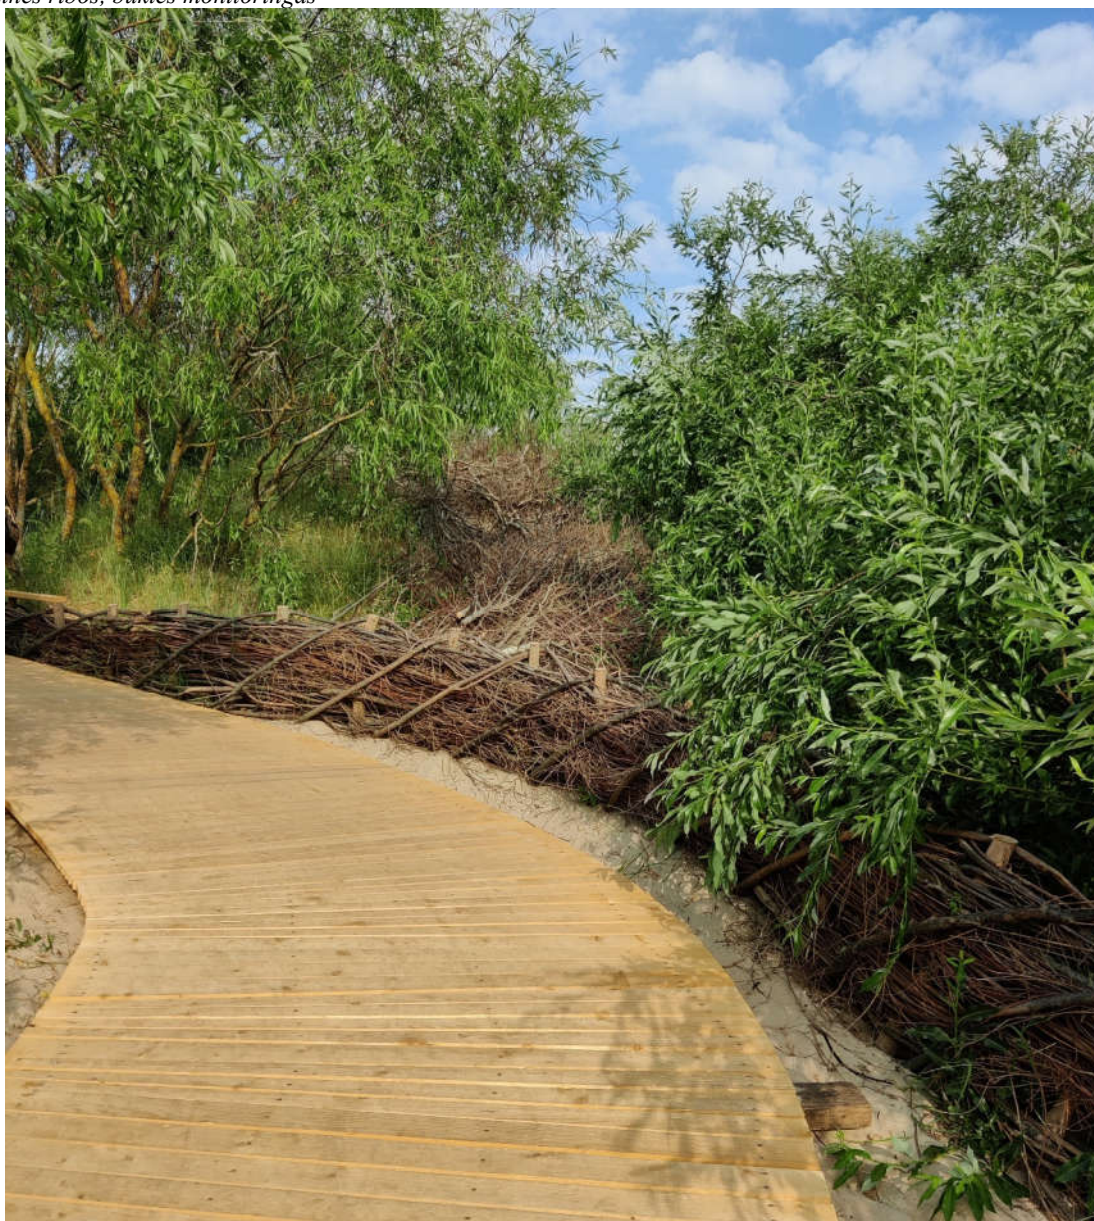
Šakų klojinių panaudojimas yra svarbus ne vien dėl palankių sąlygų smėlio akumuliacijos susidarymui, bet ir kopagūbrio apsaugai nuo poilsiautojų apkrovos rekreacinėse zonose. Šakų klojiniai sulaiko smėlio slinkimą žemyn, padeda įsitvirtinti augalijai. Šakų klojiniai naudojami tiek kopagūbrio šlaitų, tiek viršūnės tvirtinimui bei defliacinių griovų plėtos neutralizavimui (5.1 pav.).

**5.1 pav. Puikiai sutvirtinta užkopė – žabtvorė ir šlaitas - šakų klojiniais Palangoje (ties vaikų žaidimo aikšte, Šermukšnių g.)**
